# DOSSIER

# FRANE IN VALCONCA

DOVUTE AI RECENTI EVENTI ATMOSFERICI  
FEBBRAIO/MARZO/APRILE 2015

*Morciano di Romagna, aprile 2015*

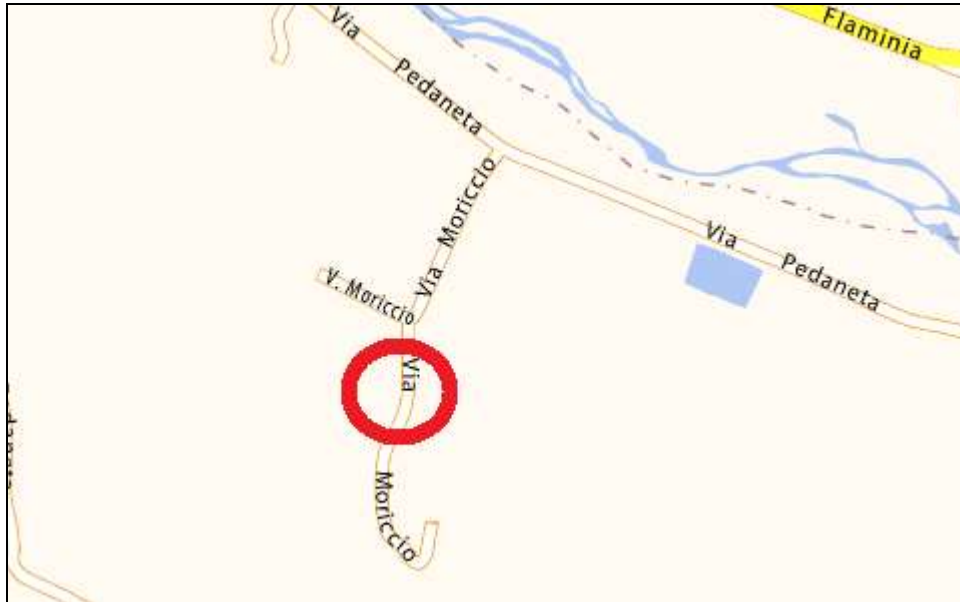
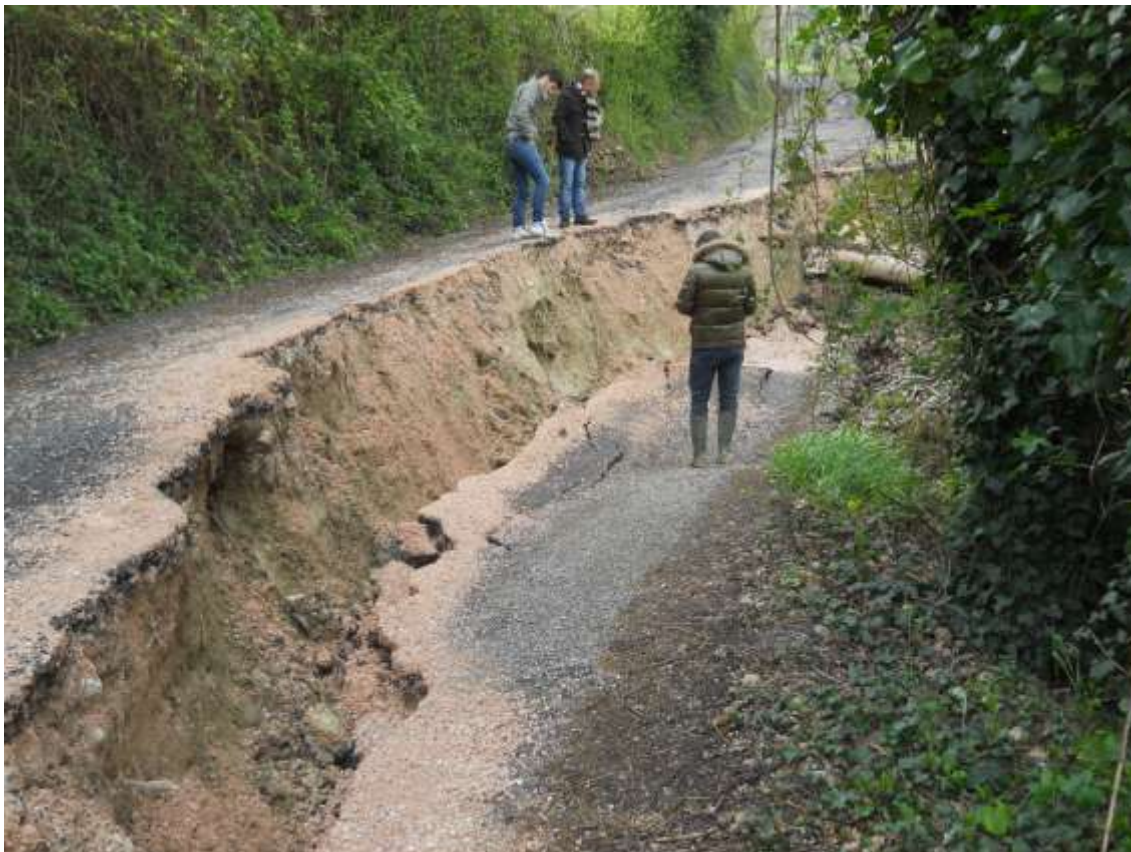
Ubicazione: **Via Moriccio**

Sede stradale completamente franata, con isolamento di tre famiglie (unica strada di accesso)

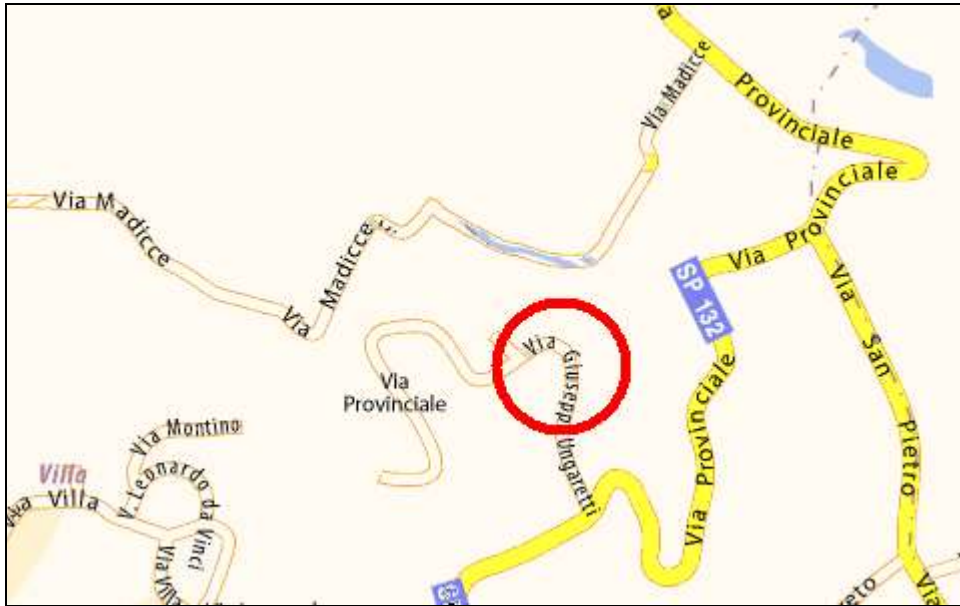
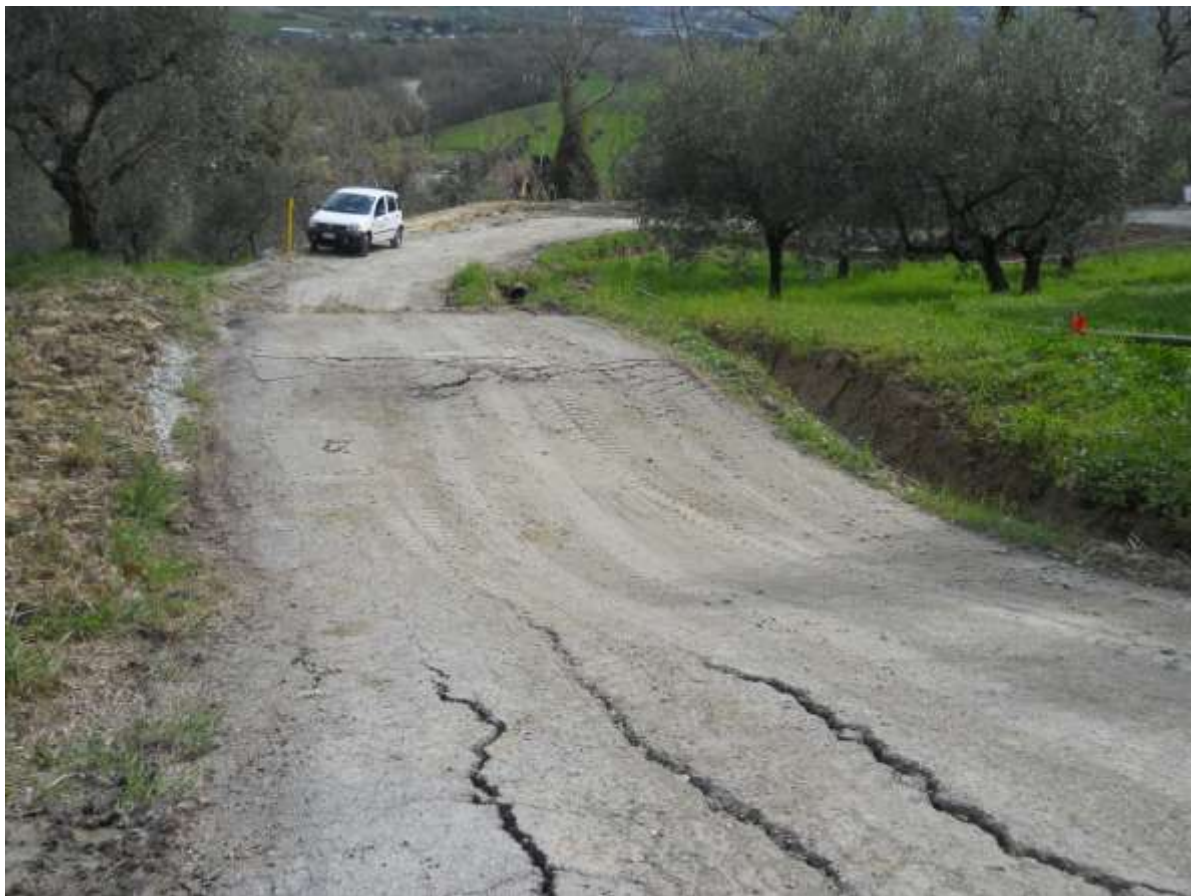
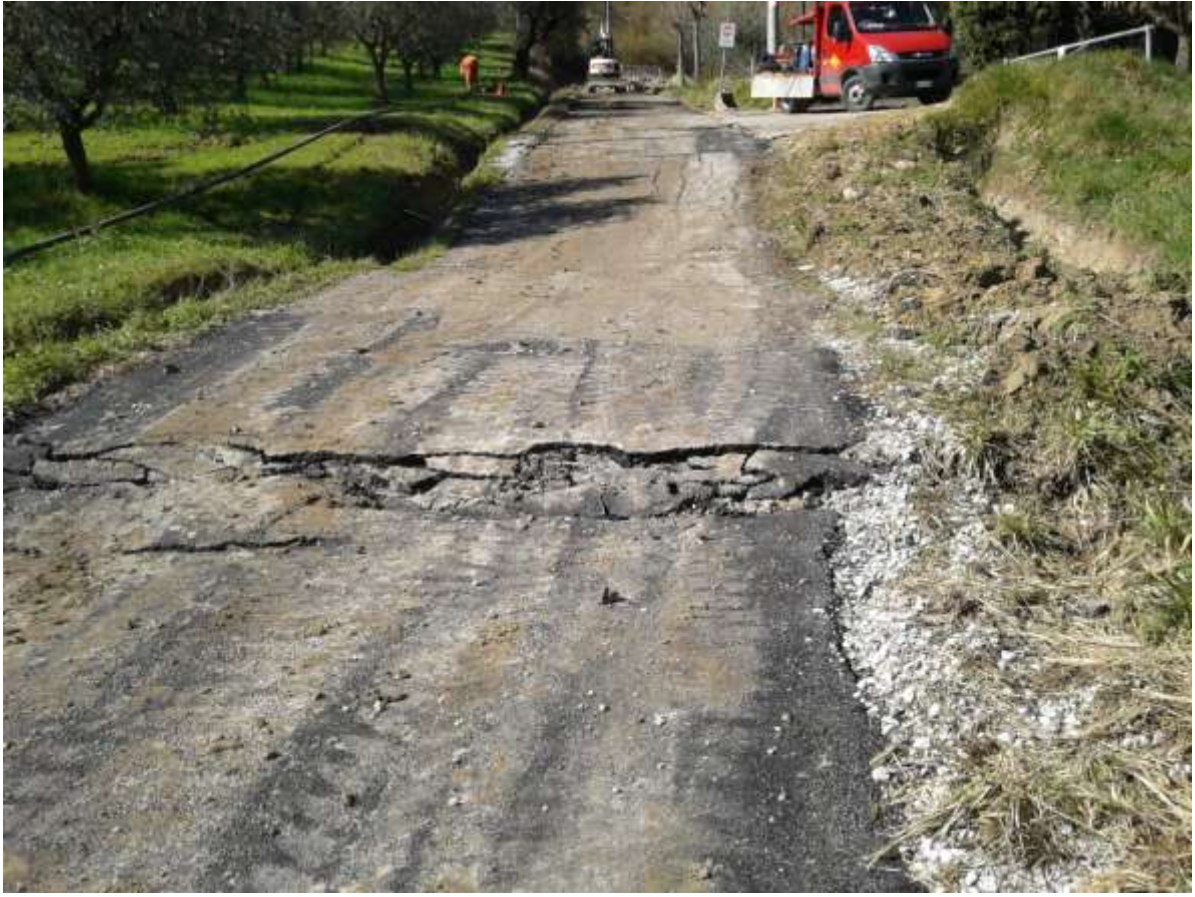
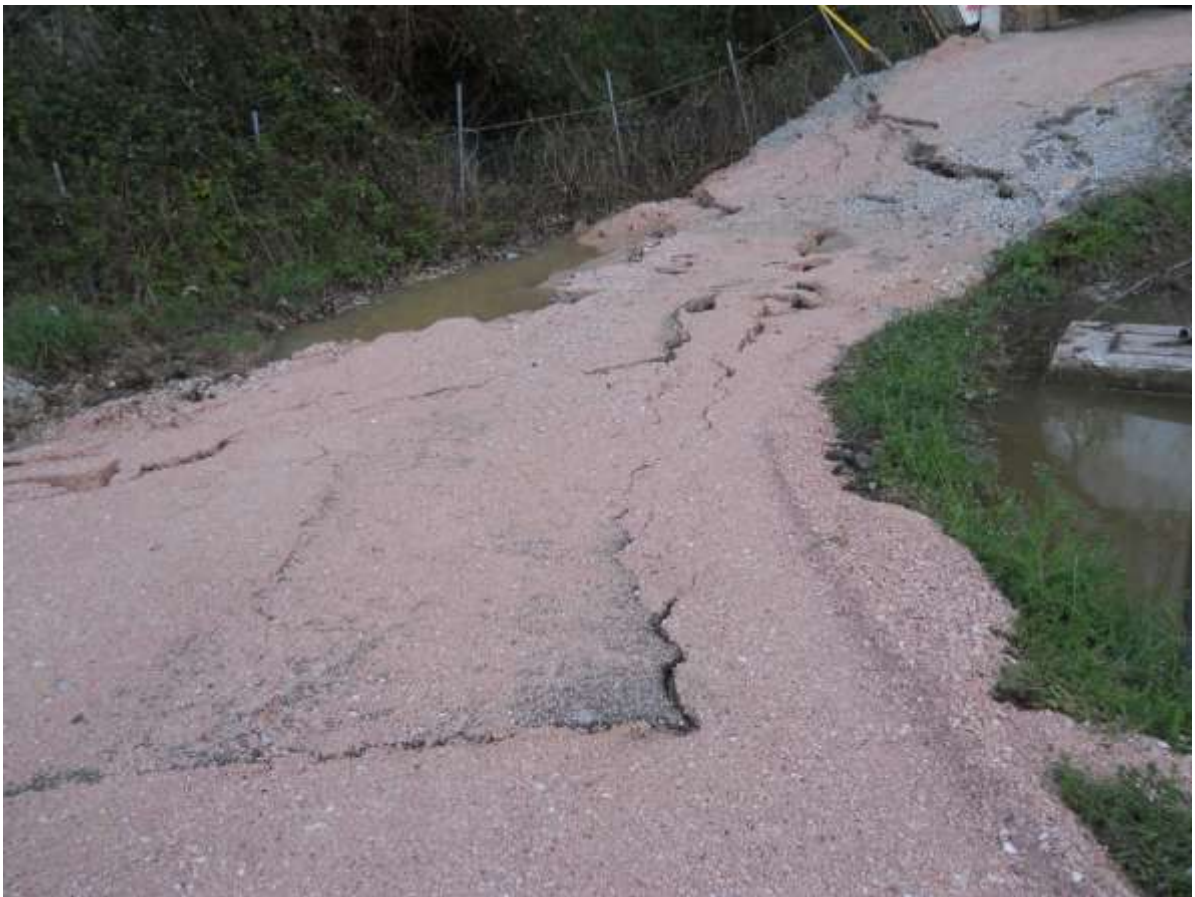
Ubicazione: **Via Ungaretti**

Sede stradale completamente franata, con isolamento di una famiglia (unica strada di accesso).  
Rottura in diversi punti della rete gas, della rete acquedotto e della rete fognaria, che, allo stato attuale, sono state realizzate “volanti”.

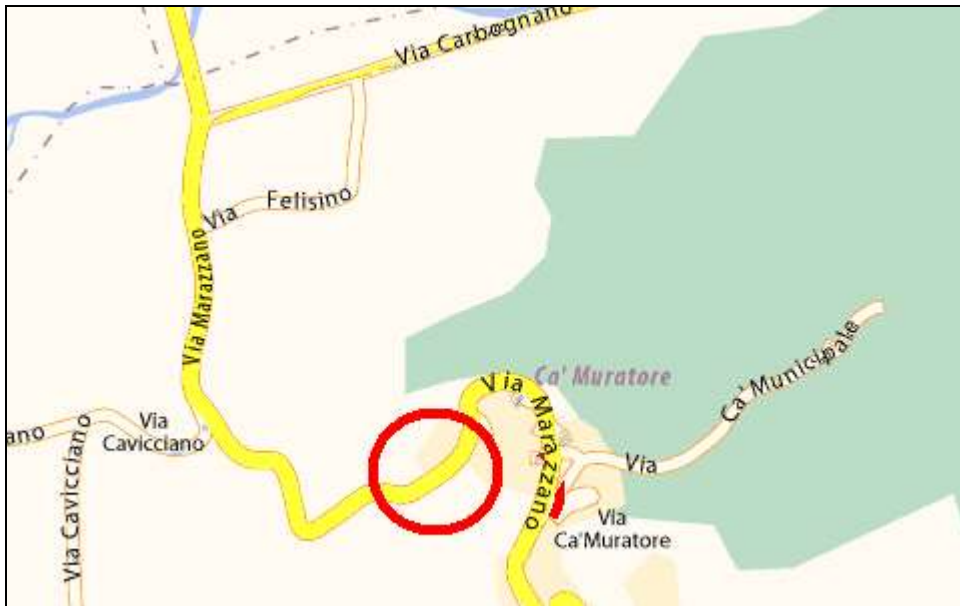
Ubicazione: **Via Marazzino**

Sede stradale completamente ostruita da smottamenti franosi, con notevoli disagi alla popolazione

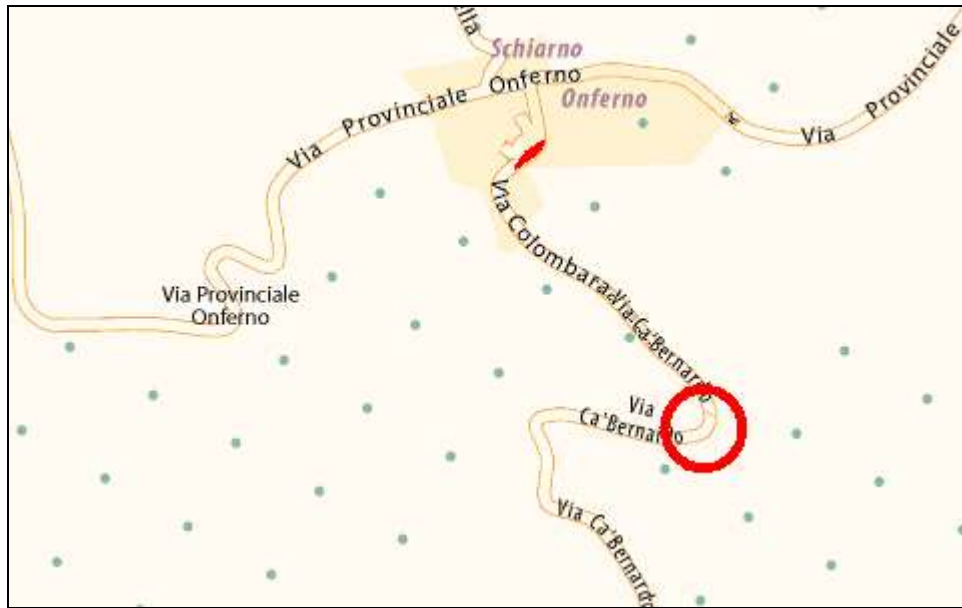
Ubicazione: **Via Cà Bernardo** (1)

Smottamento stradale che ha determinato un forte dislivello alla sede stradale, con notevole disagio alla famiglia residente (unica strada di accesso)

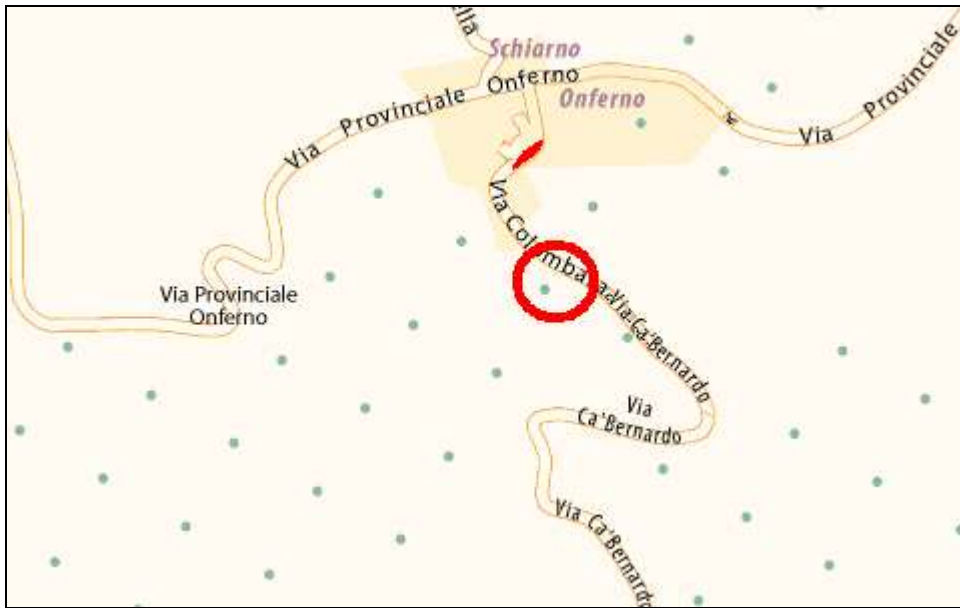
Ubicazione: **Via Cà Bernardo** (2)

Erosione di tratto di sottofondo stradale, con restringimento della carreggiata, con disagio alla famiglia residente (unica strada di accesso)

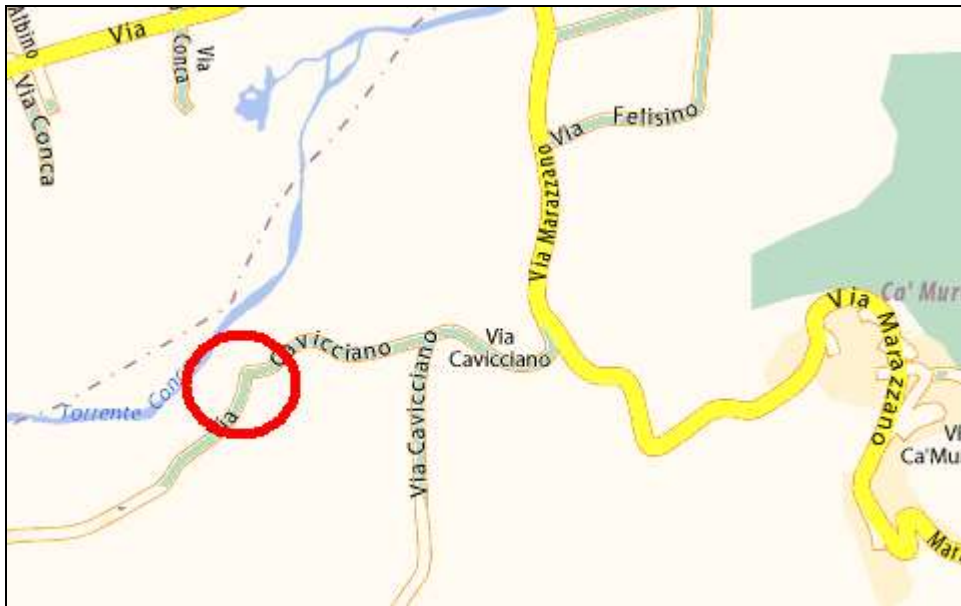
Ubicazione: **Via Cavicciano** (1)

Erosione di tratto di sottofondo stradale, con restringimento della carreggiata, con disagio alla circolazione ed alle abitazioni esistenti (unica strada di accesso)

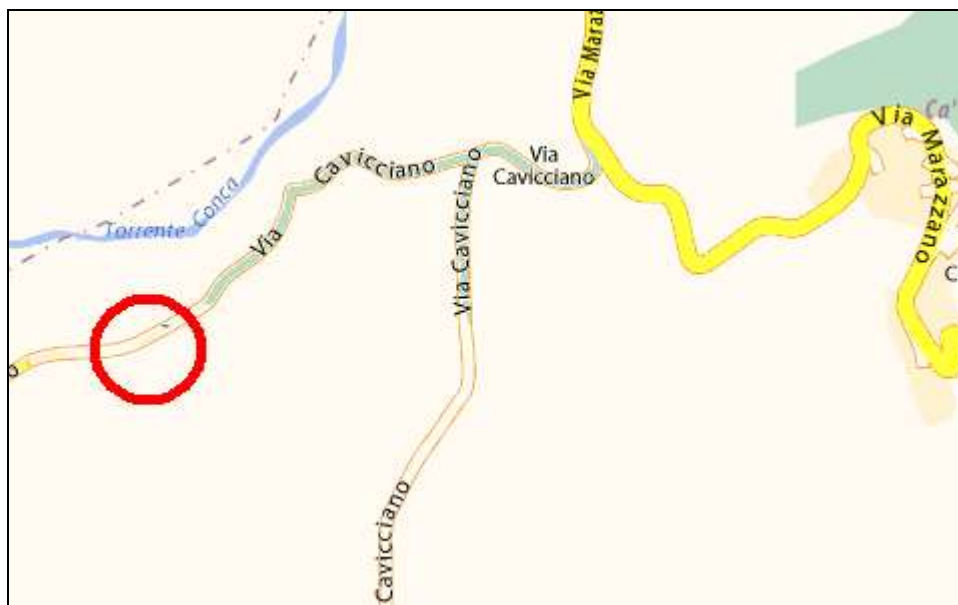
Ubicazione: **Via Cavicciano** (2)

Erosione di tratto di sottofondo stradale, con restringimento della carreggiata, con disagio alla circolazione ed alle abitazioni esistenti (unica strada di accesso)

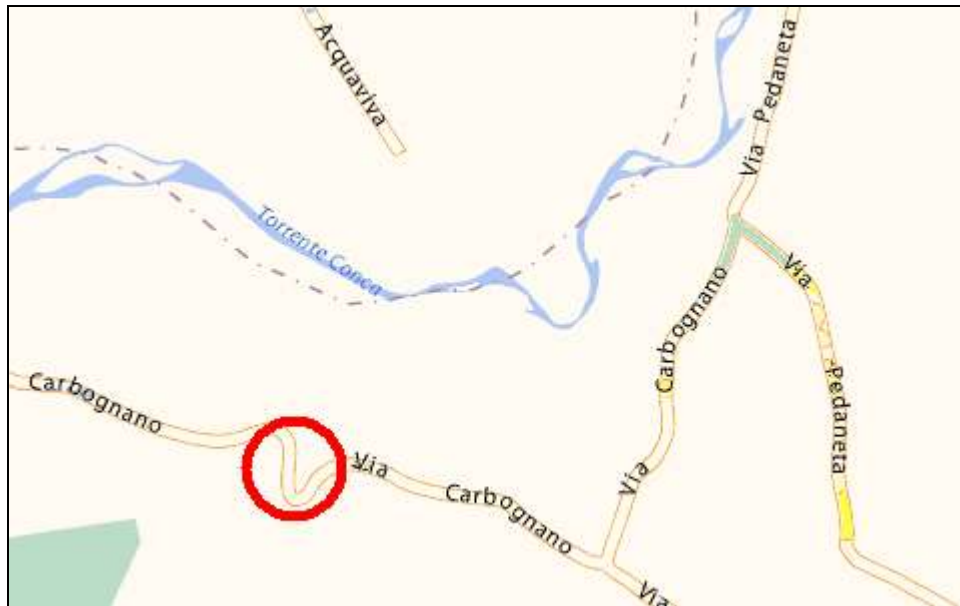
Ubicazione: **Via Carbognano**

Sede stradale completamente ostruita da smottamenti franosi, con notevoli disagi alla popolazione

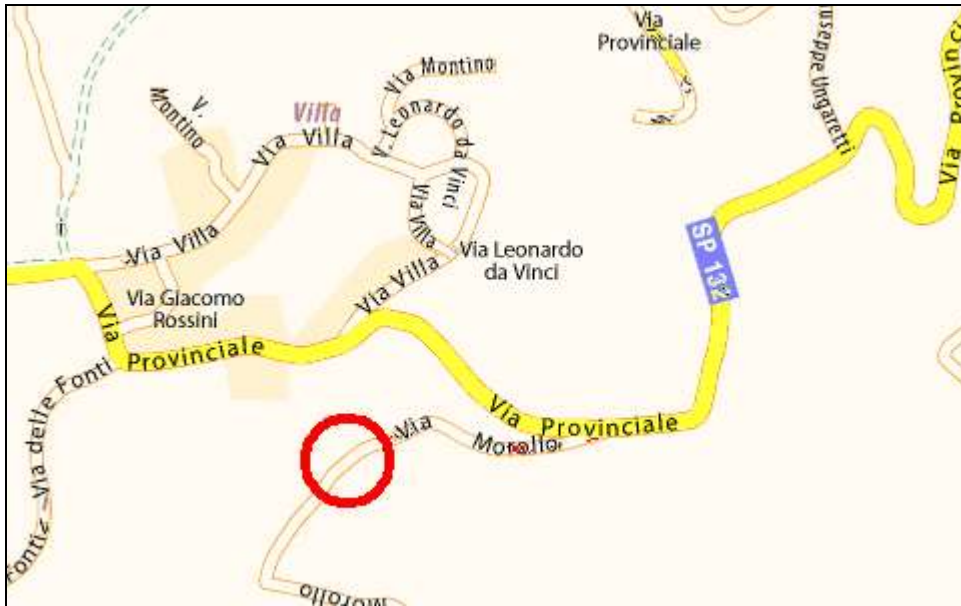
Ubicazione: **Via Morollo**

Sede stradale parzialmente ostruita da smottamenti franosi.

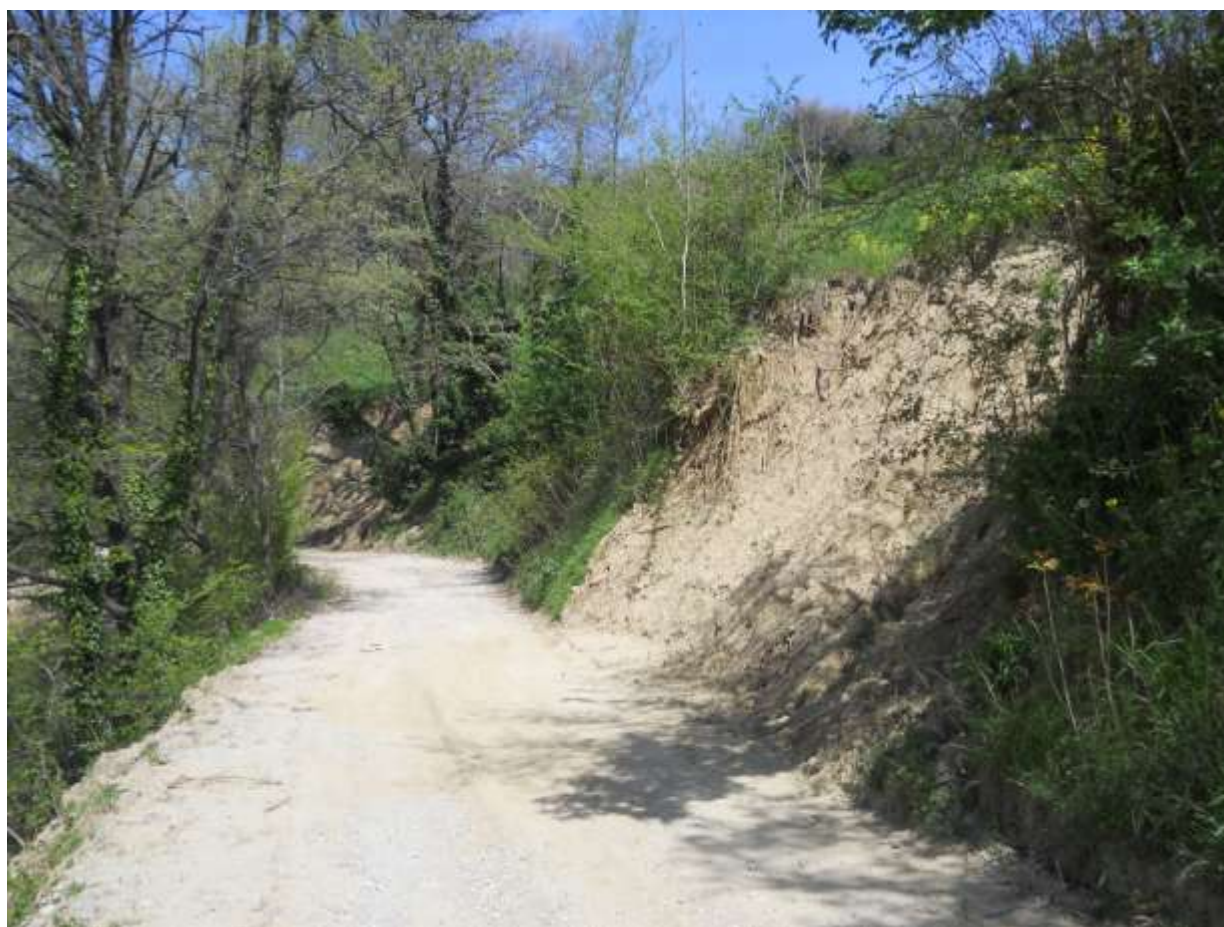
Ubicazione: **Via Verga** (1)

Sede stradale parzialmente ostruita da smottamenti franosi.

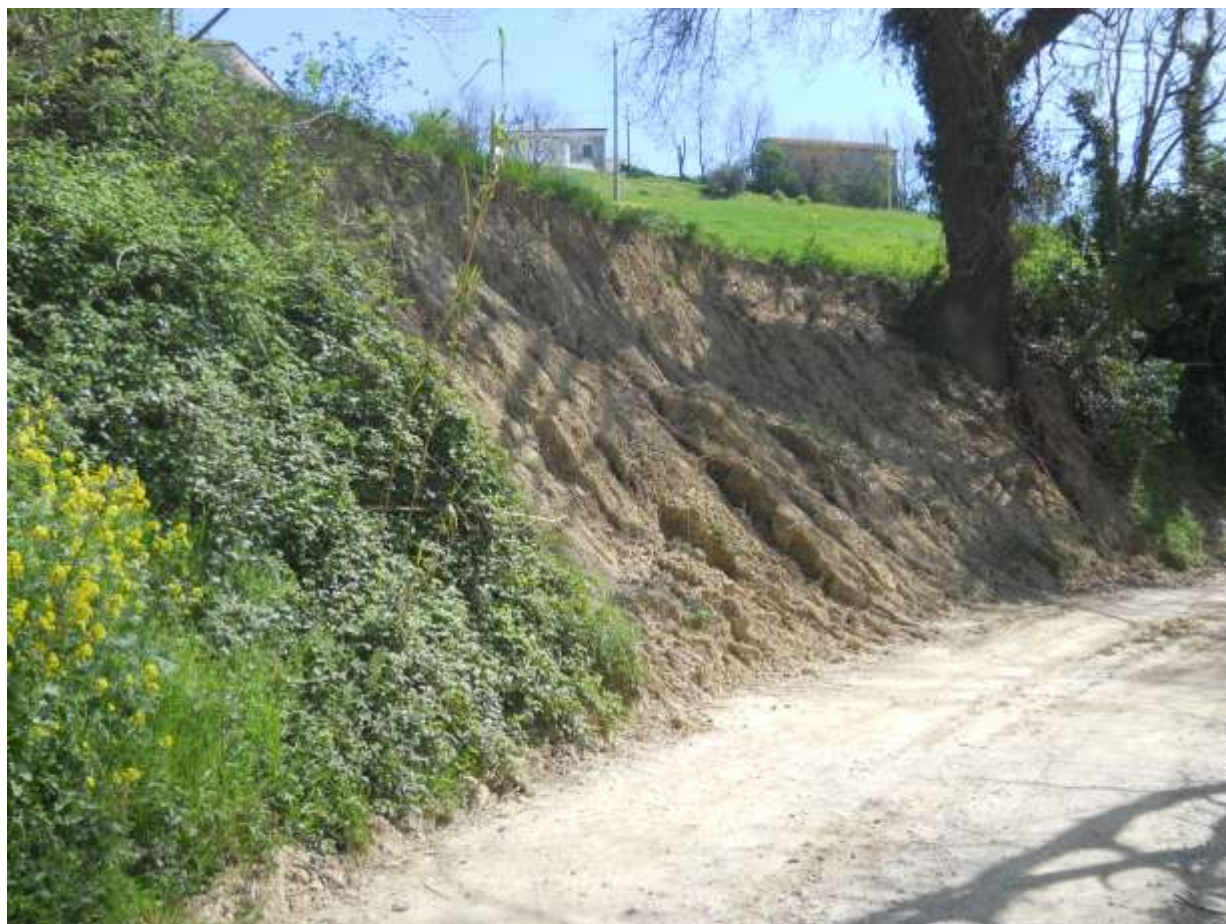
Ubicazione: **Via Verga** (2)

Sede stradale parzialmente ostruita da smottamenti franosi.

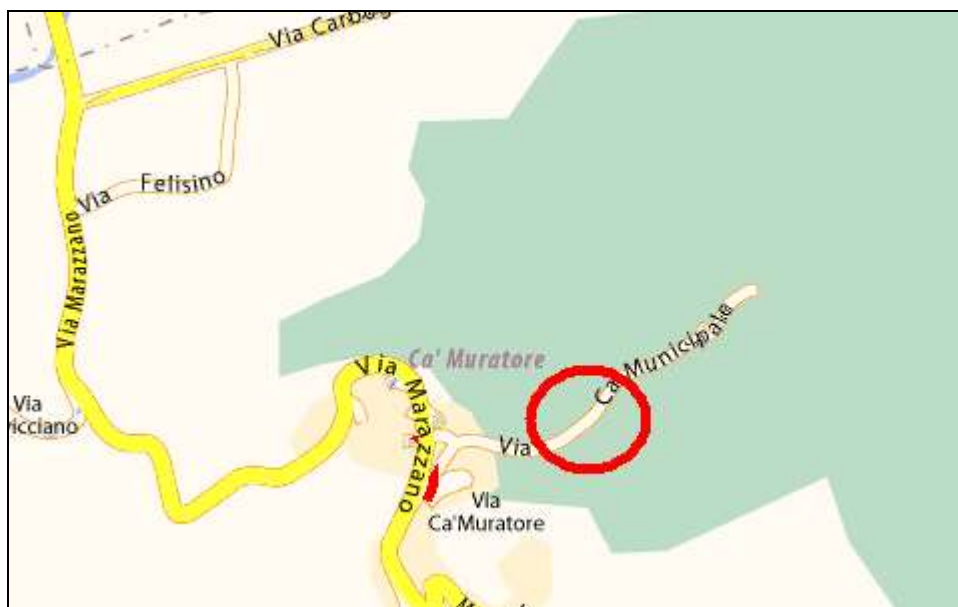
Ubicazione: **Via Cimitero Marazzano** (ex Cà Municipale) (1)  
Sede stradale parzialmente ostruita da smottamenti franosi.

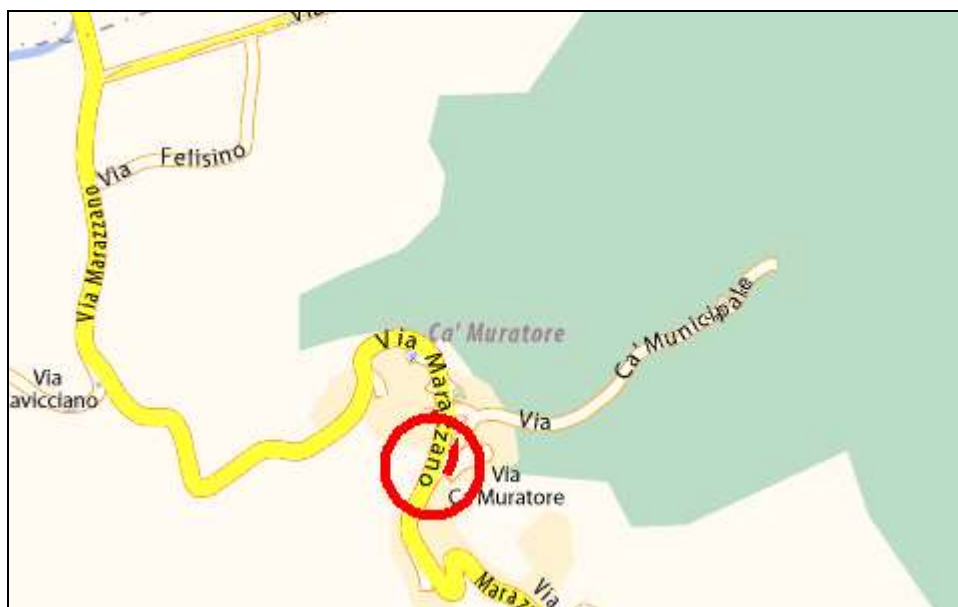
Ubicazione: **Via Cimitero Marazzano** (ex Cà Municipale) (2)  
Sede stradale parzialmente ostruita da smottamenti franosi.

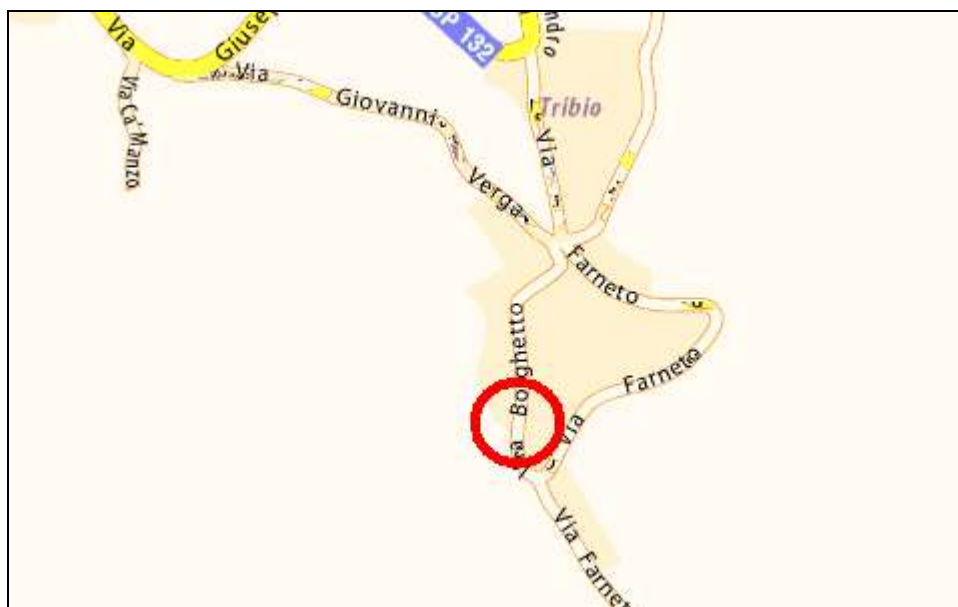
Ubicazione: **Via Borghetto**

Sede stradale parzialmente ostruita da smottamenti franosi.

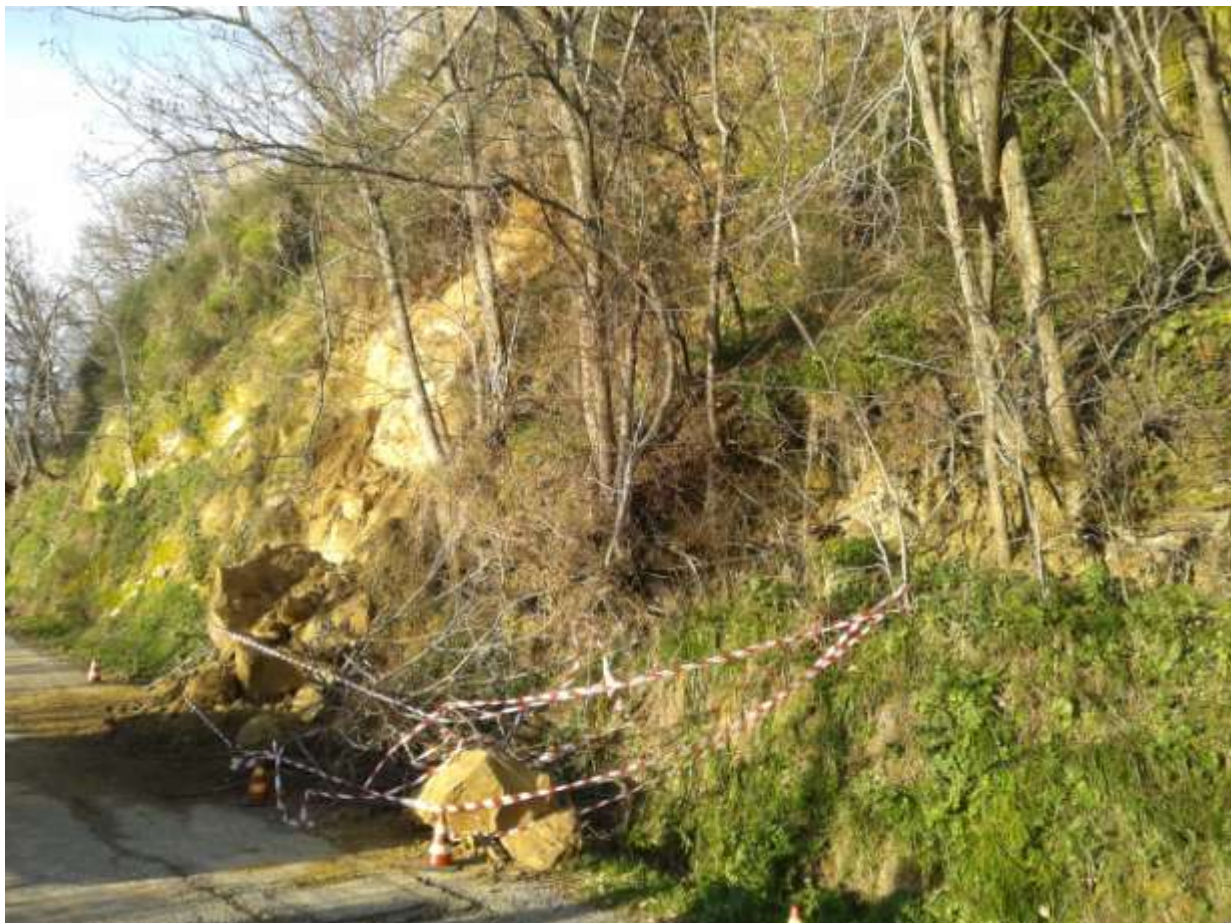
Ubicazione: **Via delle Fonti**

Sede stradale parzialmente ostruita da crollo di massi dalla scarpata soprastante

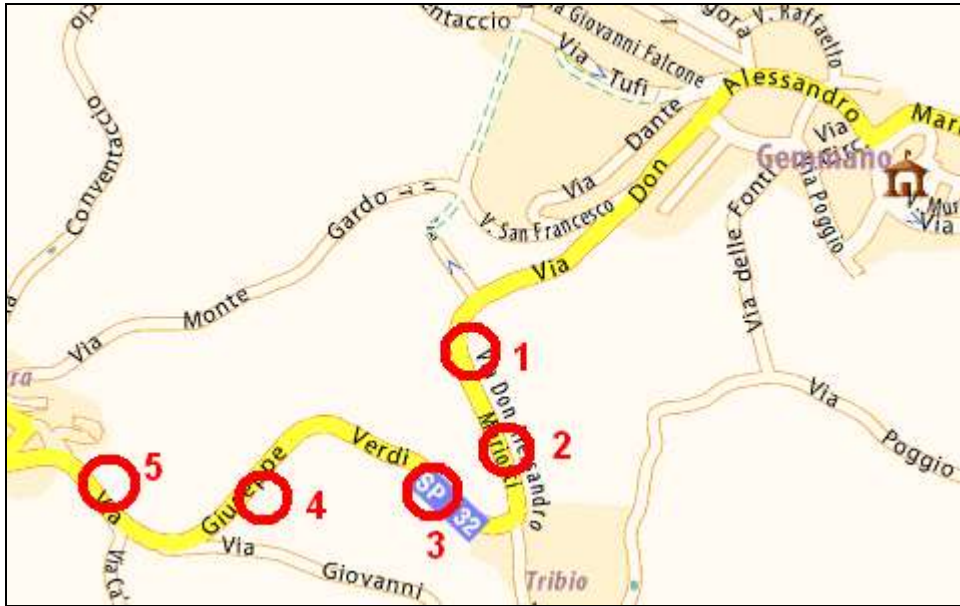
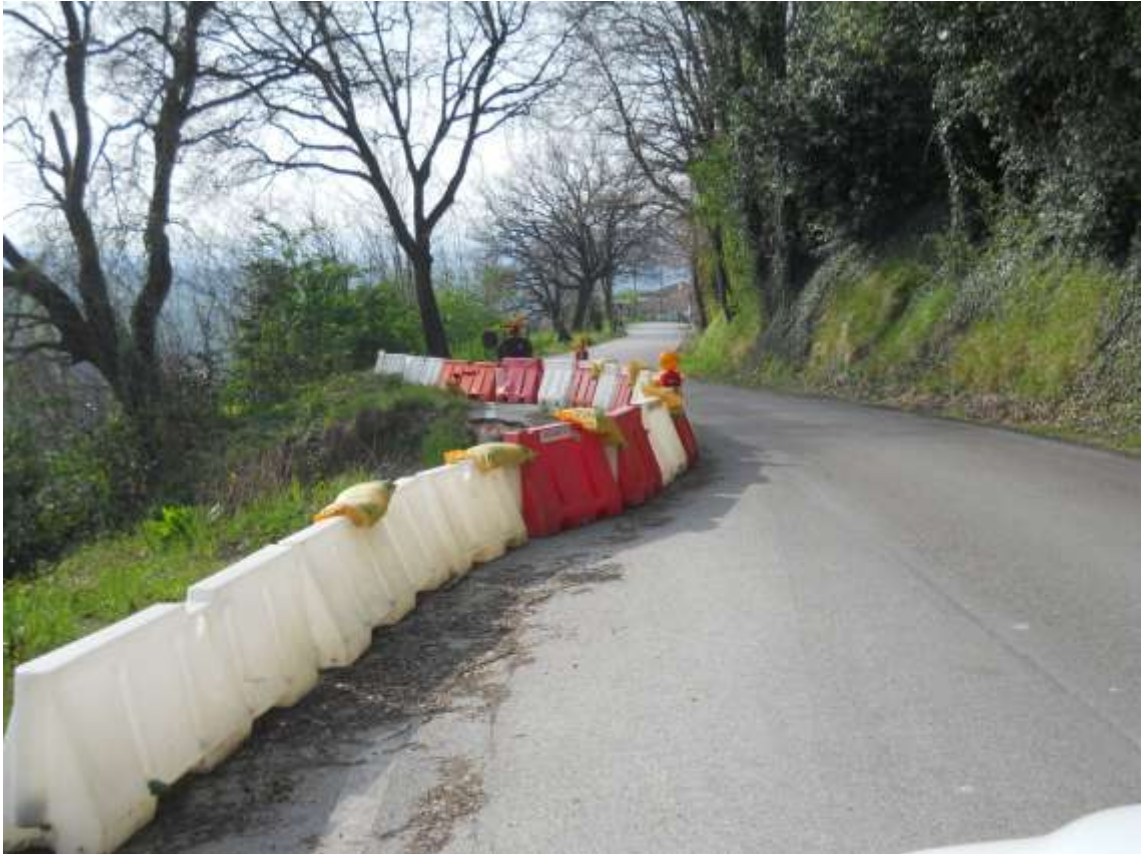
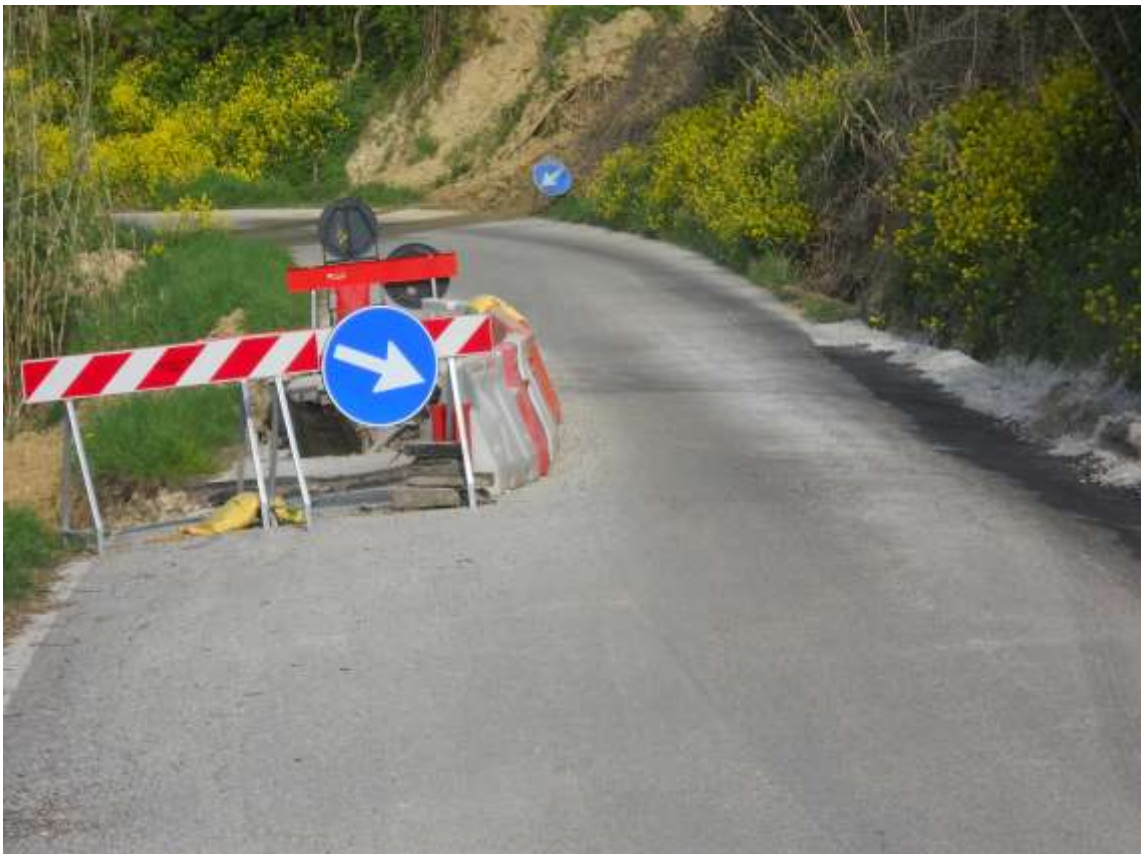
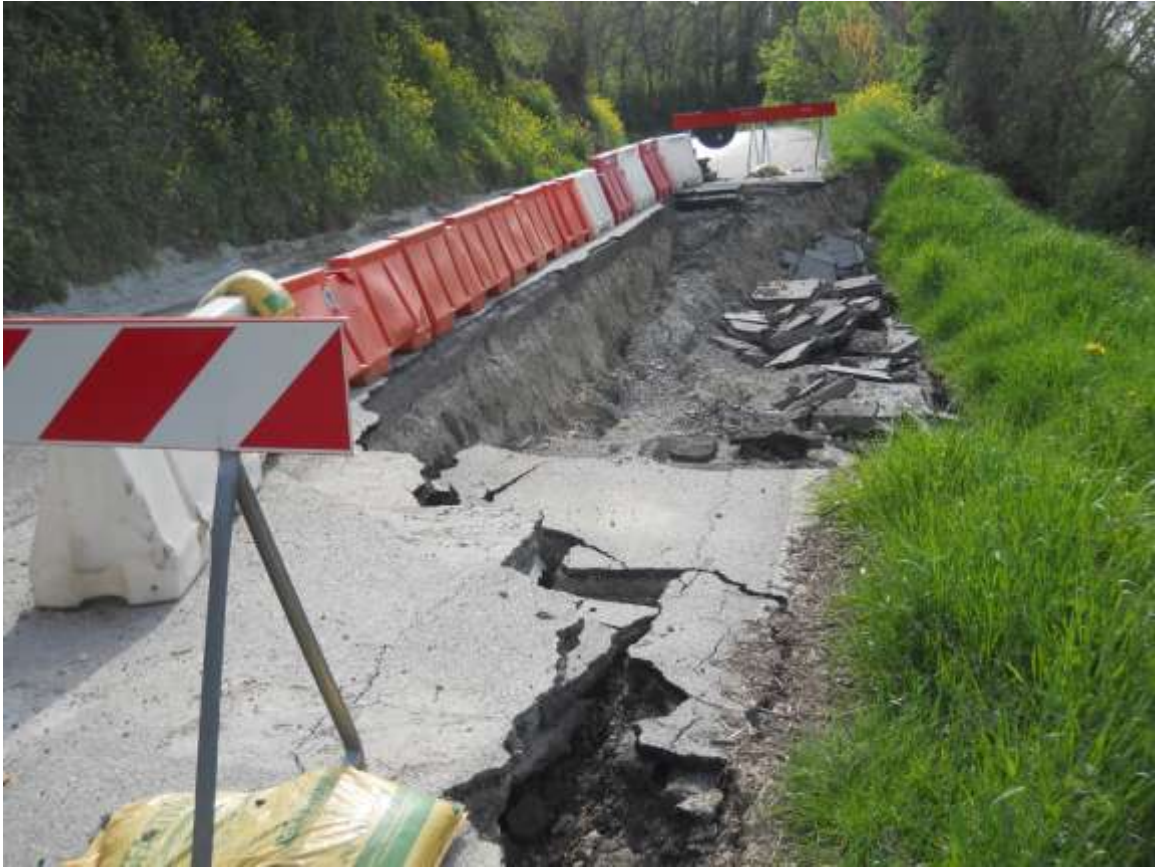
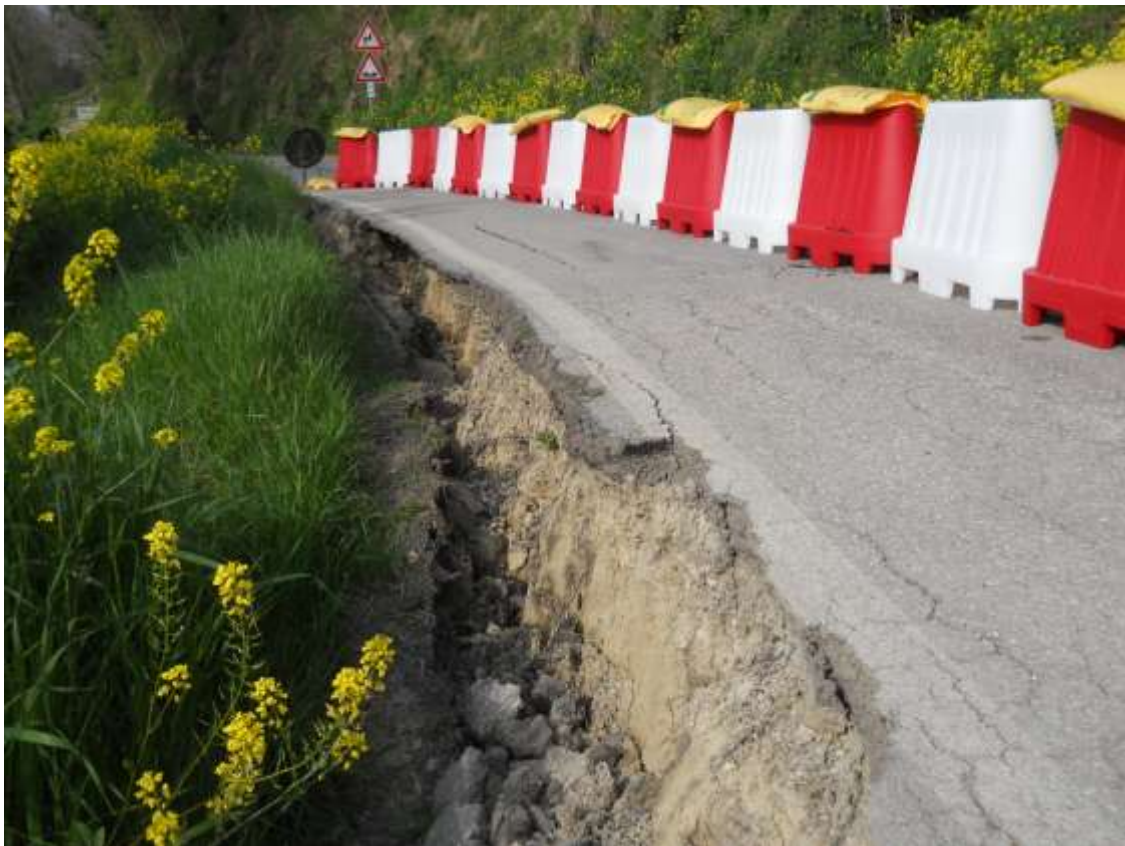
Ubicazione: **Strada provinciale S.P. 132 (Gemmano – Zollara)**

Diversi smottamenti hanno interessato la sede stradale della strada provinciale, con notevoli disagi alla circolazione e limitazioni alla carreggiata

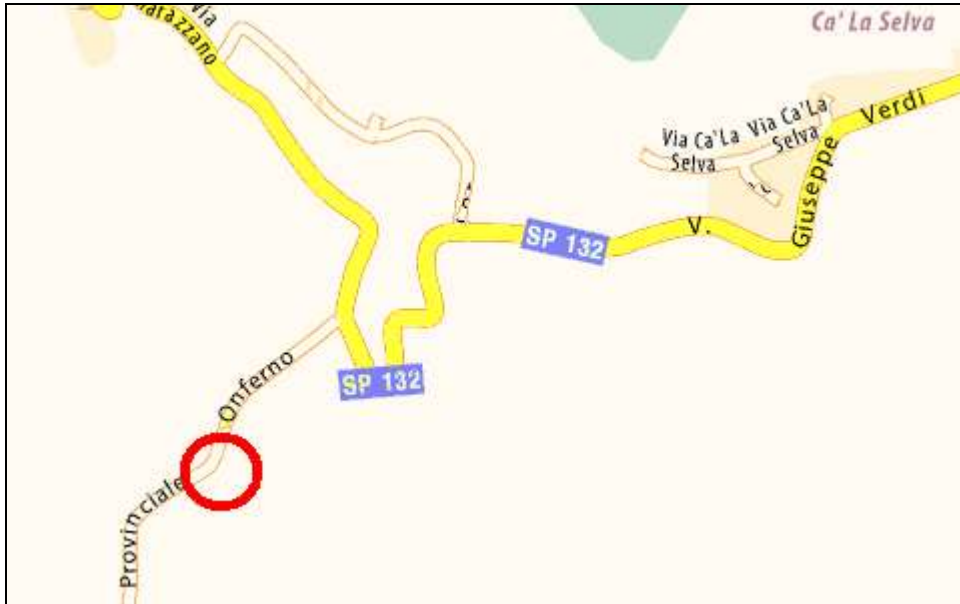
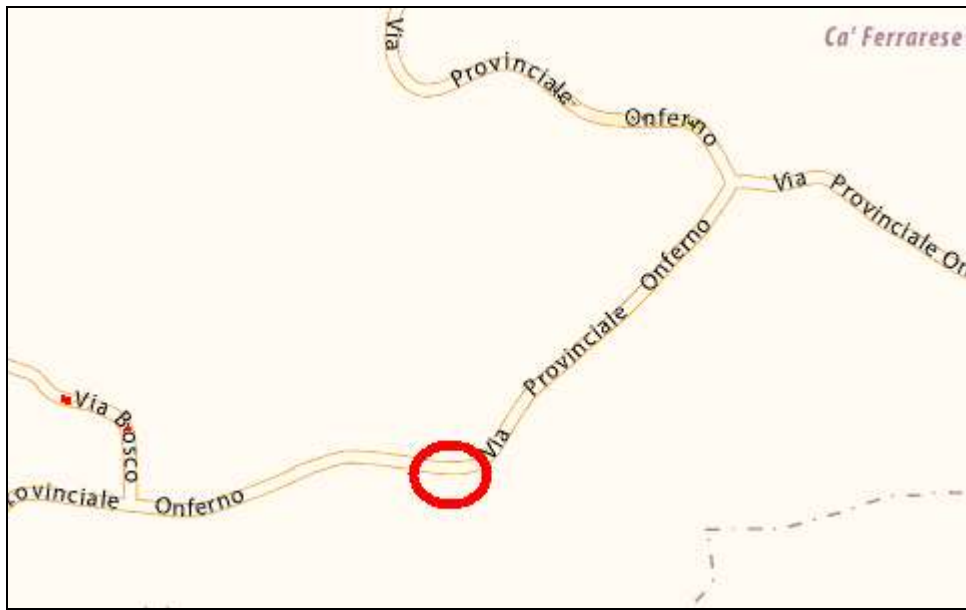
Ubicazione: **Strada provinciale S.P. 132 (Zollara – Onferno)**

Diversi smottamenti hanno interessato la sede stradale della strada provinciale, con notevoli disagi alla circolazione e limitazioni alla carreggiata

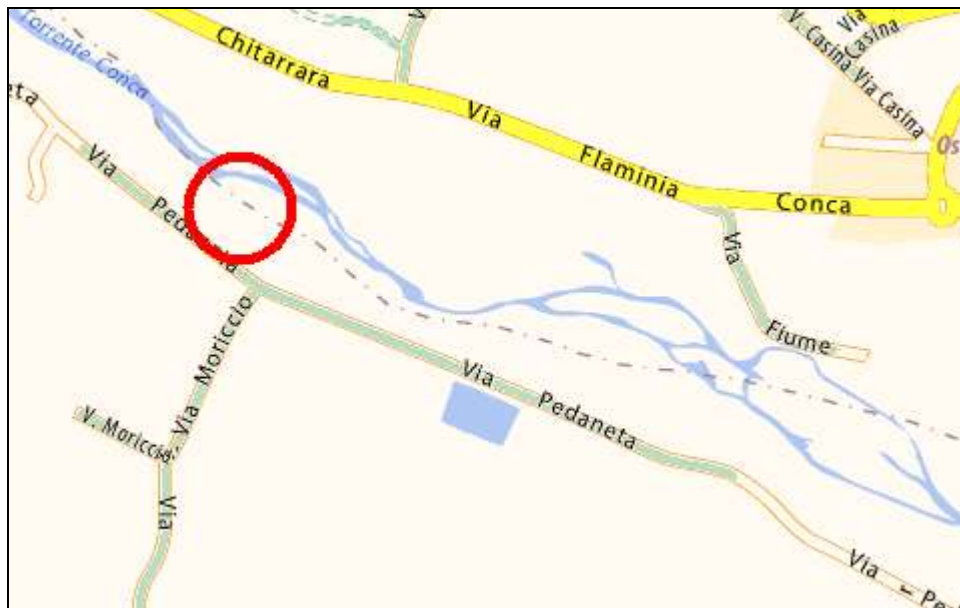
Ubicazione: **Fiume Conca**

Diverse erosioni hanno interessato l'alveo del fiume Conca, ponendo aspetti problematici alla viabilità adiacente.

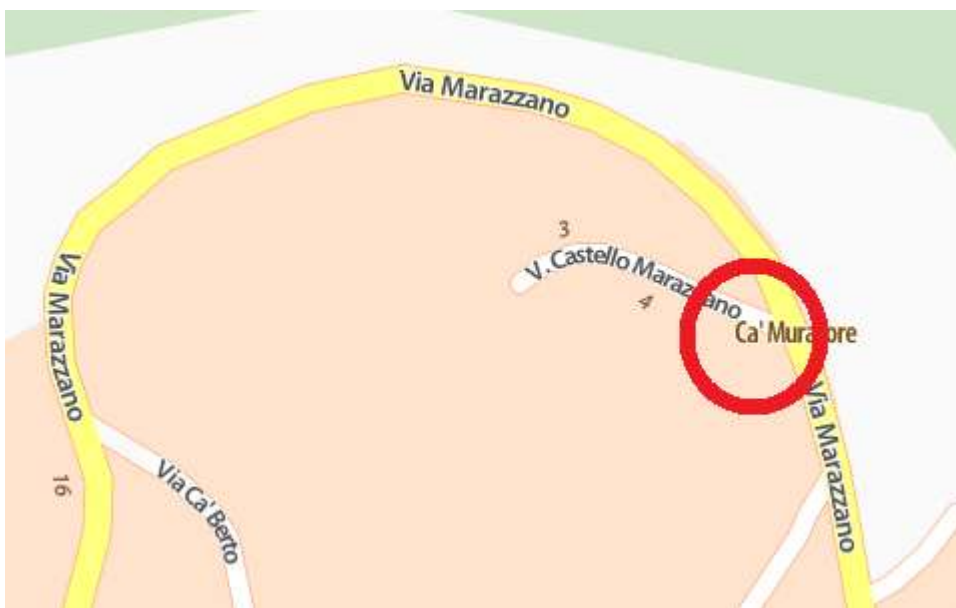
Ubicazione: **Via Castello Marazzino**

Il muro in pietra del “Castello di Marazzino” presenta notevoli lesioni con distacco di pietra e sassi sulla pubblica via sottostante.
