# DOSSIER

# FRANE IN VALCONCA

DOVUTE AI RECENTI EVENTI ATMOSFERICI  
FEBBRAIO/MARZO/APRILE 2015

*Morciano di Romagna, aprile 2015*

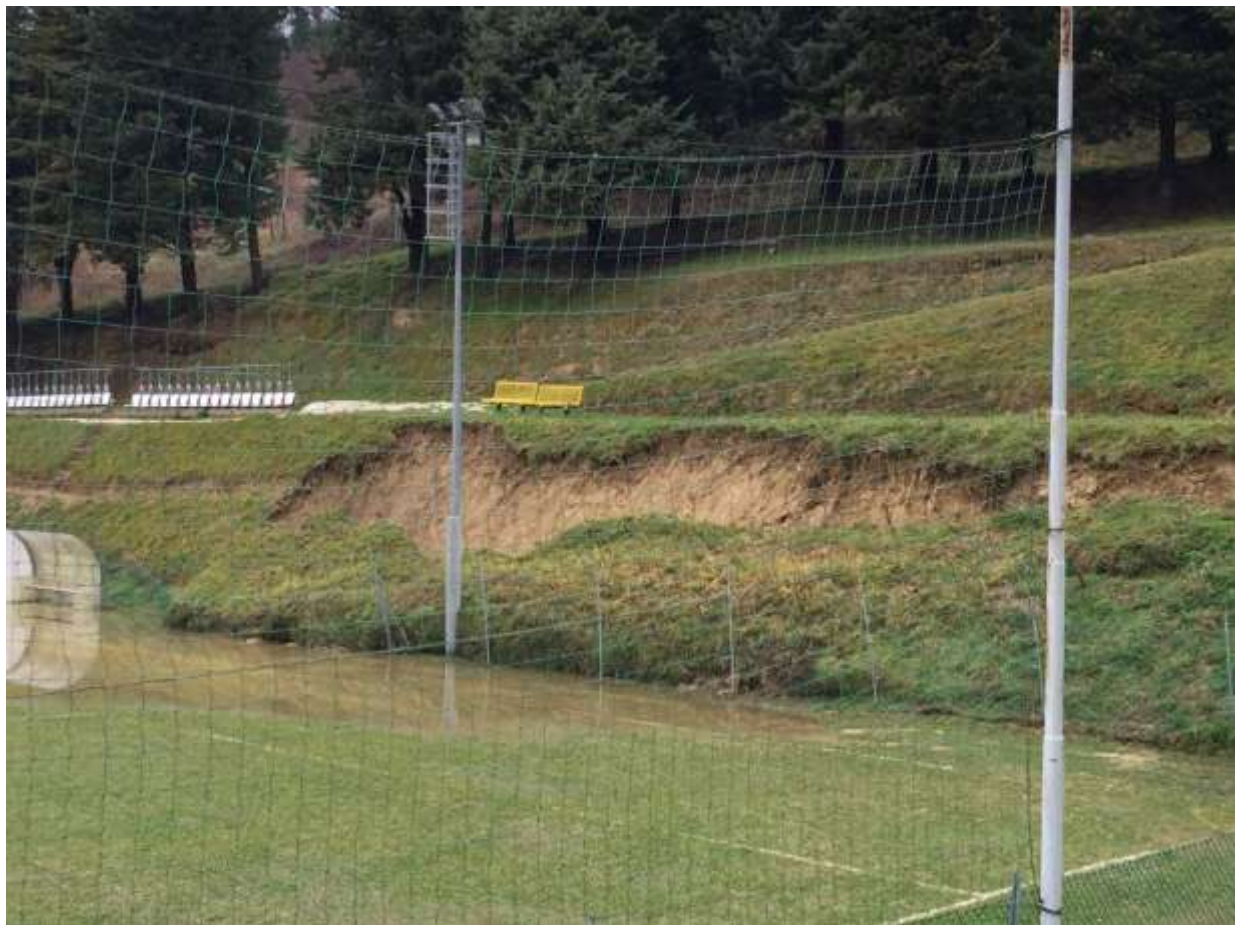
Ubicazione: **Campo Sportivo Comunale in Via delle Fonti**  
Smottamenti di terreno sull'area adibita al gioco, con danni alle infrastrutture

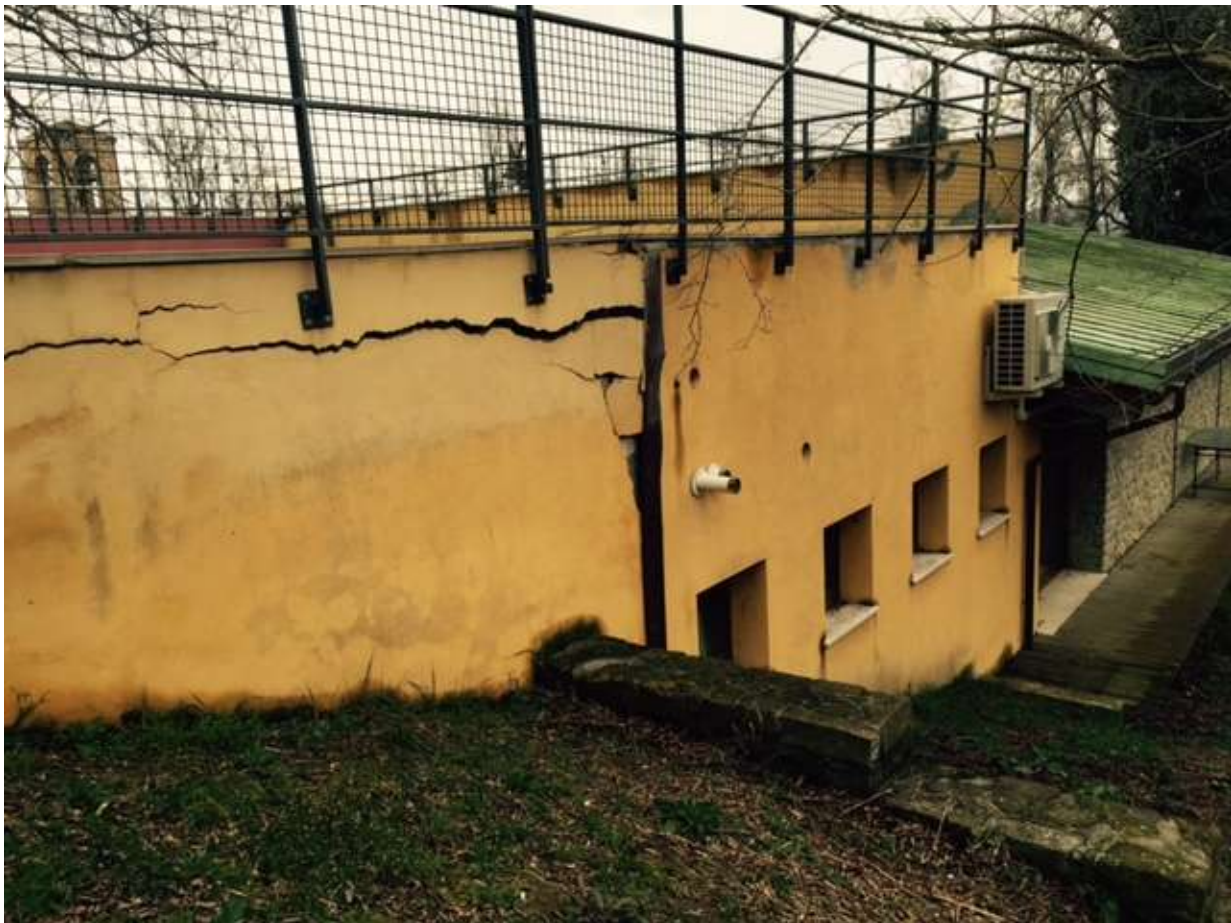
Ubicazione: **Museo Multimediale** in Via Castello Onferno c/o Riserva Naturale Orientata di Onferno

Il muro esterno dell'edificio adibito a Museo Multimediale della Riserva Naturale Orientata di Onferno presenta lesioni importanti a seguito di cedimento alle fondazioni.

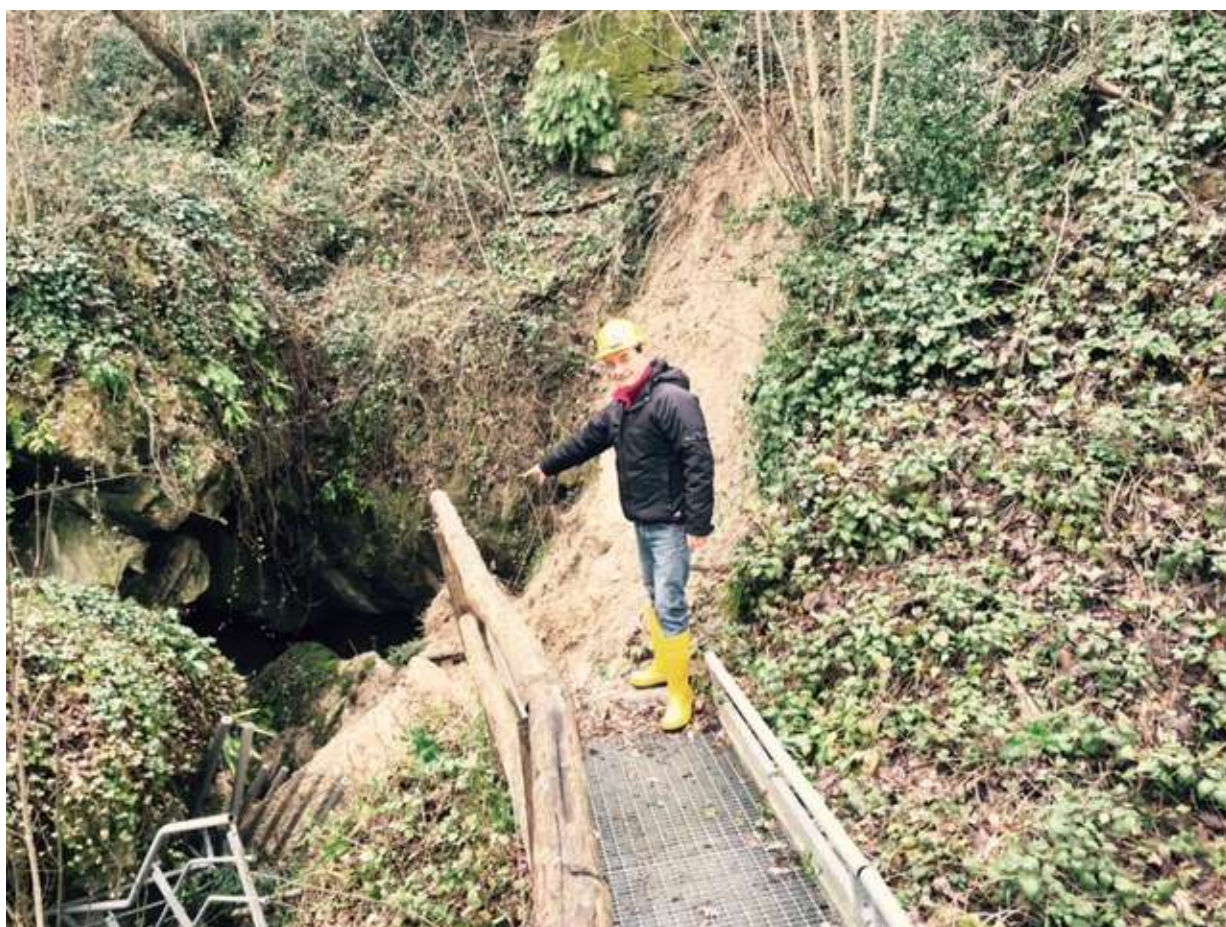
Ubicazione: **Percorso accesso alle grotte** della Riserva Naturale Orientata di Onferno

Il percorso delle grotte del complesso carsico della Riserva Naturale Orientata risulta franato proprio in corrispondenza dell'ingresso, rendendo impossibile l'accesso alle grotte.

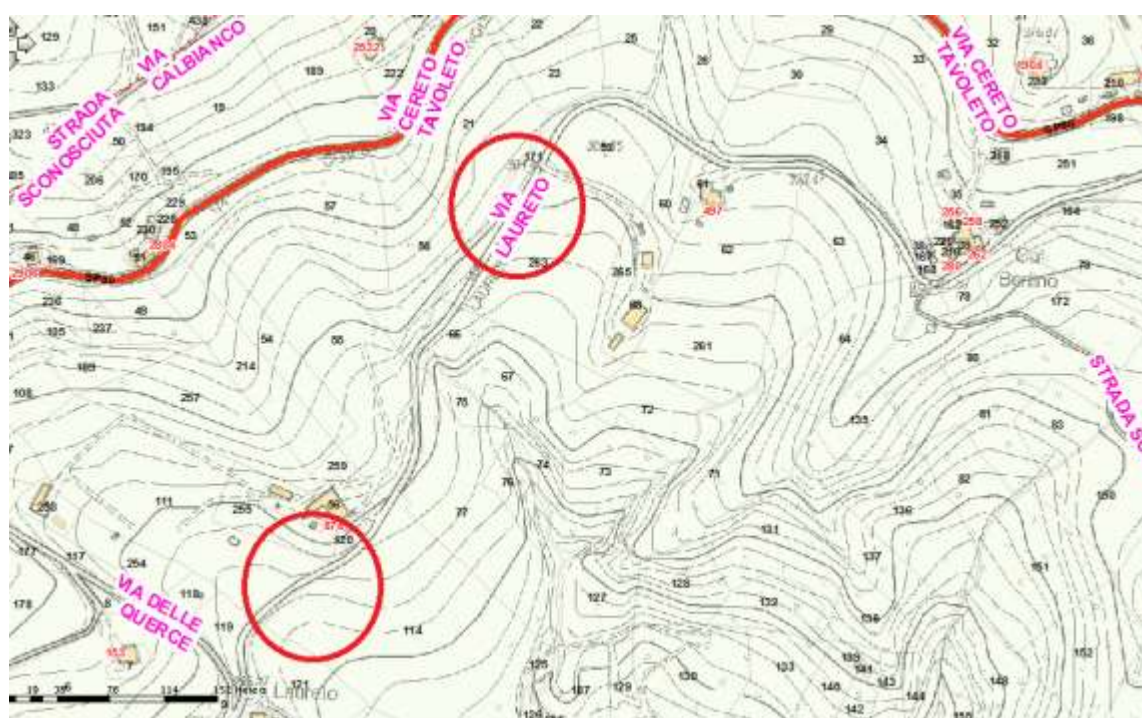
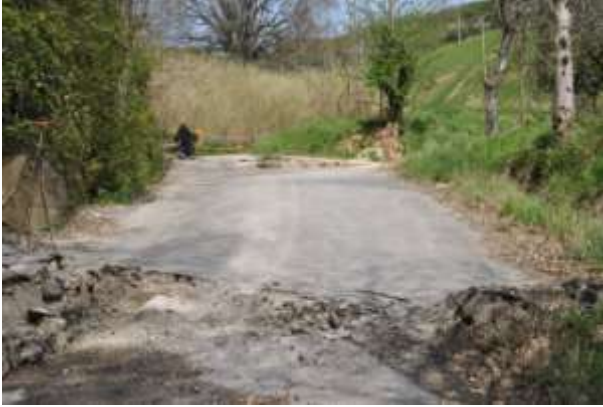
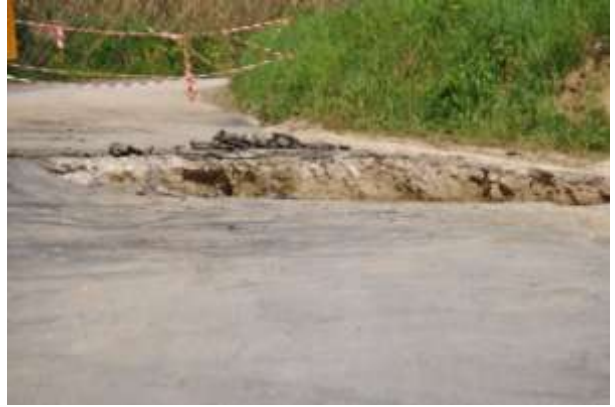
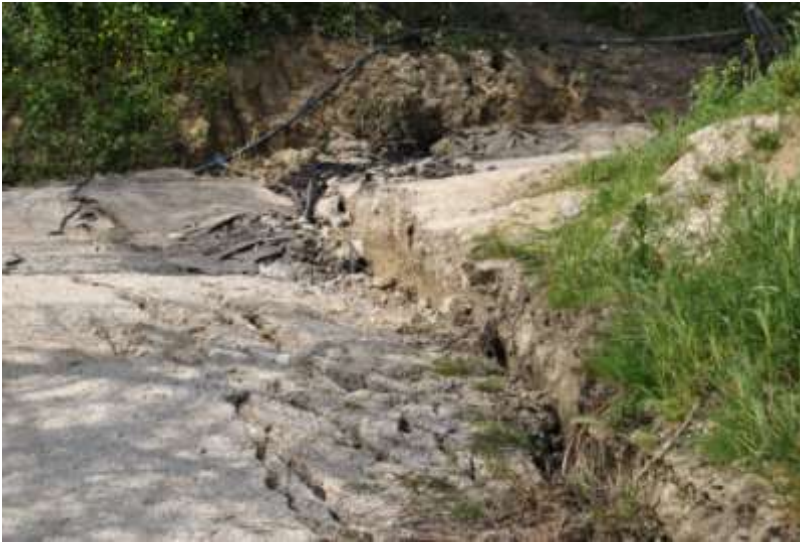
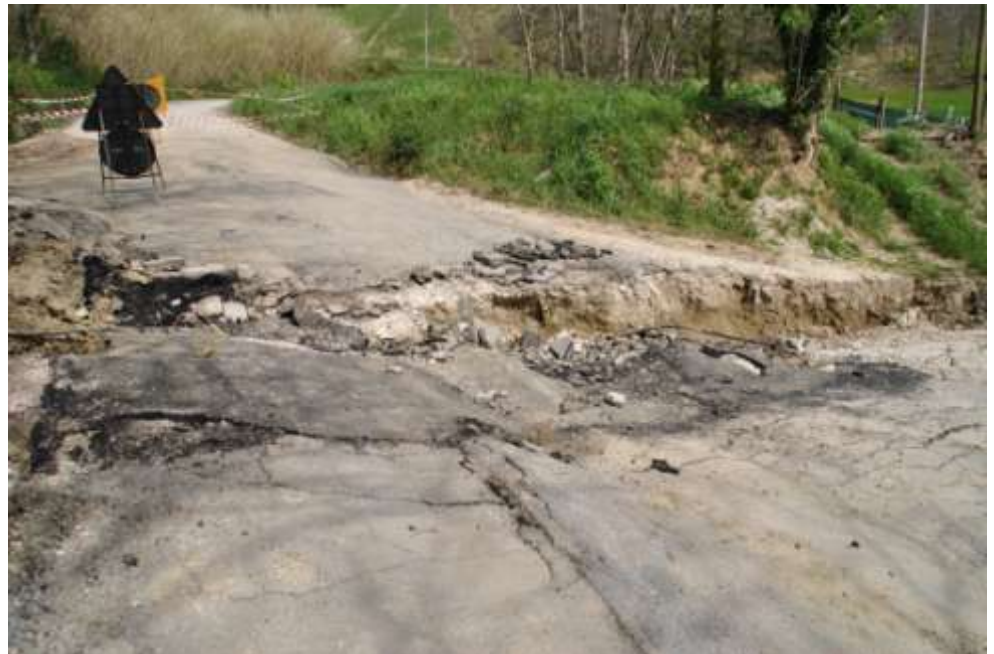
## Laureto 2

DESCRIZIONE: Movimenti franosi in due tratti della stessa via che interessano pesantemente il versante e conseguentemente lo scivolamento della sede stradale in diversi punti, con lesioni tali da rendere impercorribile in entrambi i sensi la carreggiata.

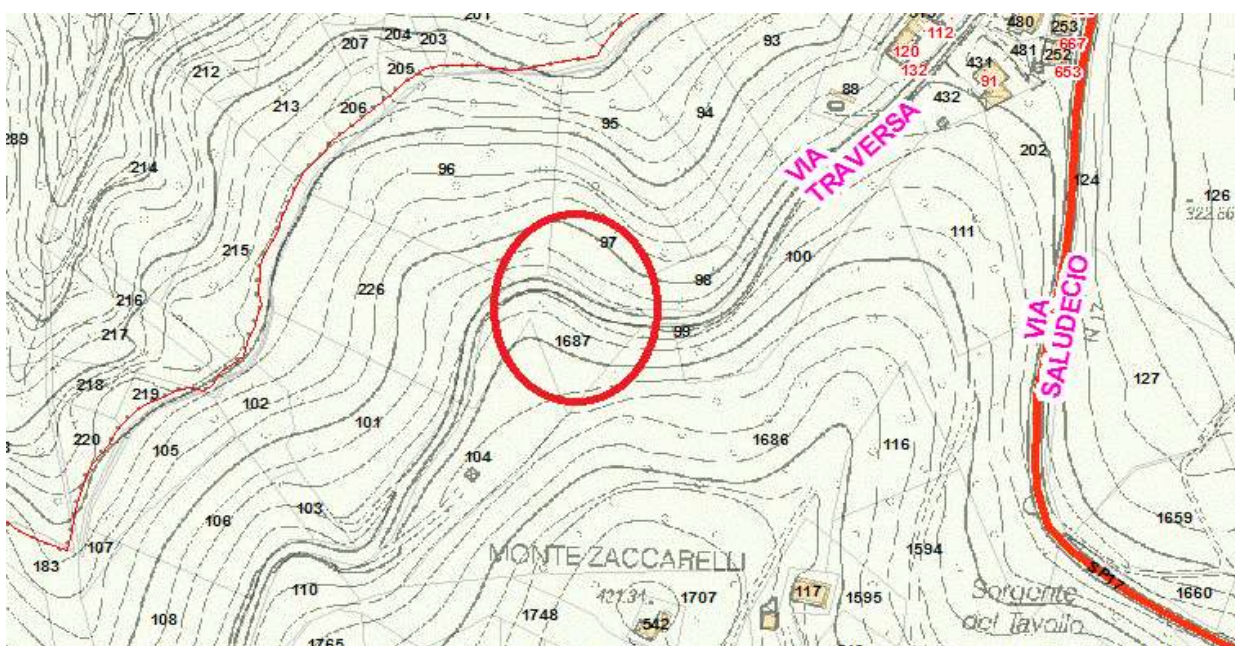
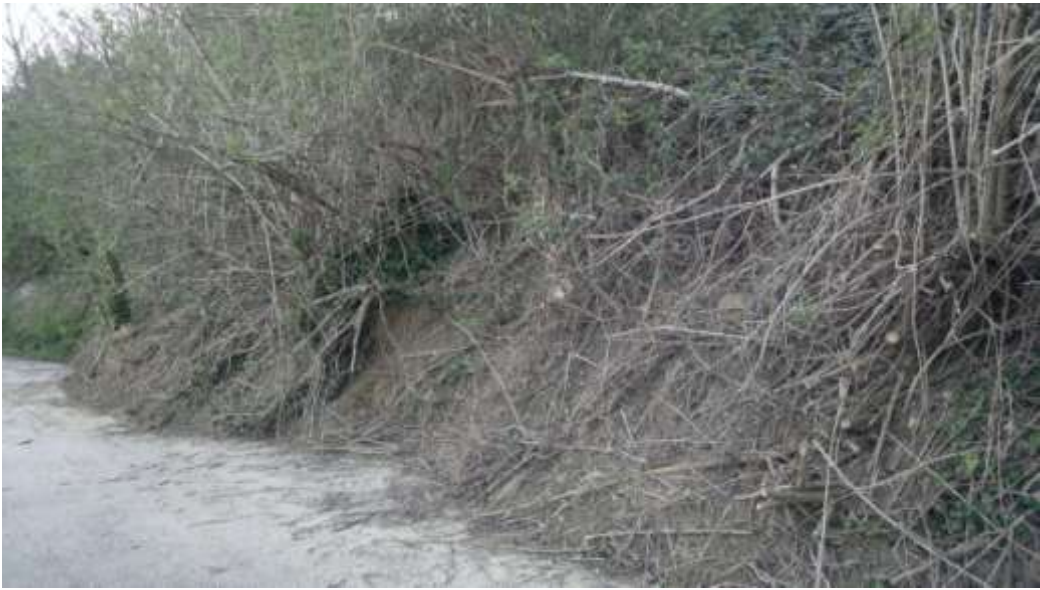
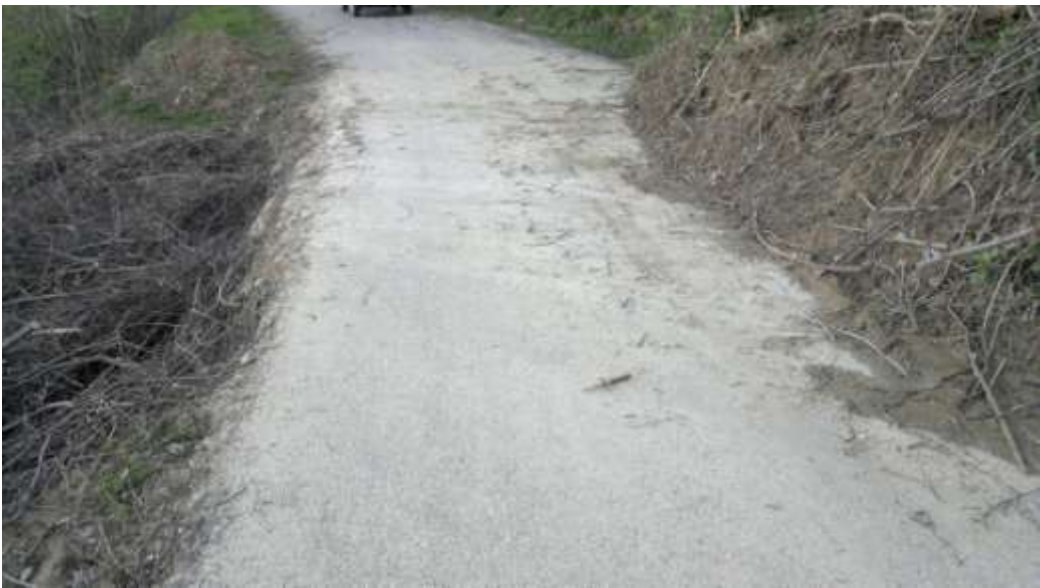
# VIA TRAVERSA

**DESCRIZIONE:** Diversi movimenti franosi di media dimensione con cedimenti della sede stradale.

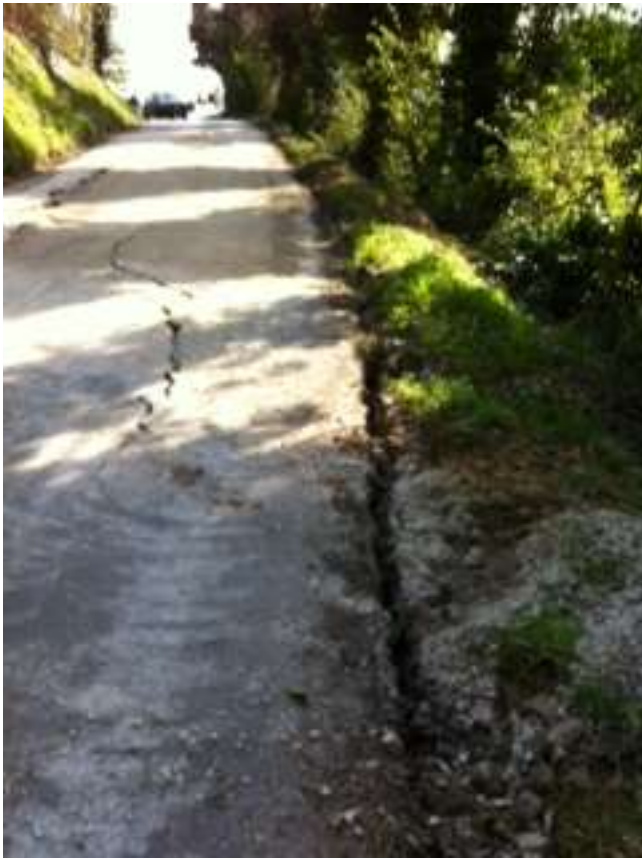
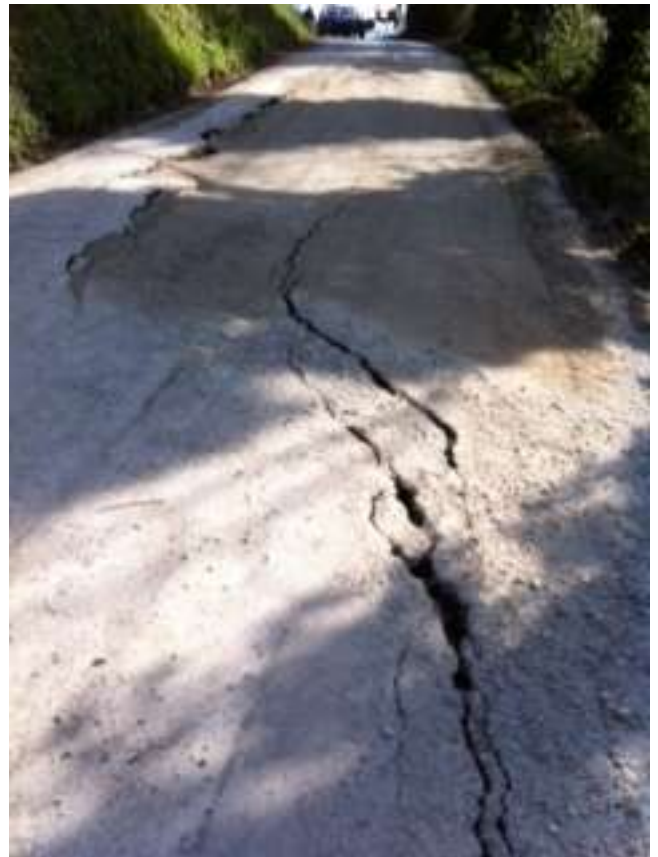
# VIA FONTE LEALI

DESCRIZIONE: Scivolamento della sede stradale e conseguente movimento franoso che interessa tutta la carreggiata stradale con distacco del manto d'usura. Al momento la situazione è stata tamponata con riporto di stabilizzato e non si è ottemperato alla chiusura in quanto strada di accesso al polo scolastico e agli impianti sportivi comunali.

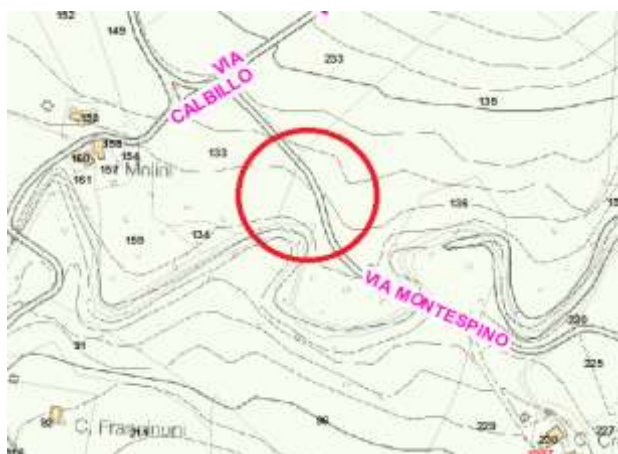
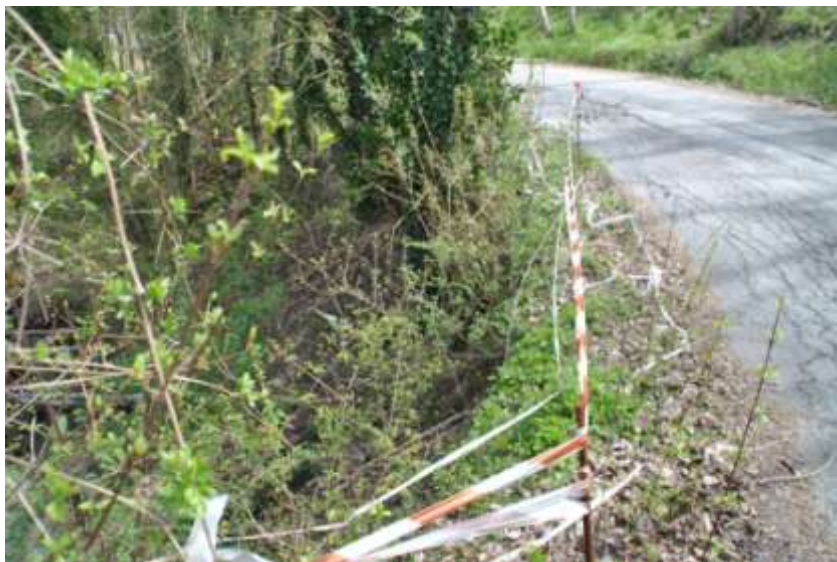
DESCRIZIONE: Movimenti franosi di medie dimensioni che interessano la strada con cedimenti delle scarpate in vari punti, a valle. Il Rio Salso ha eroso gli argini fino ai margini della scarpata della sede stradale.

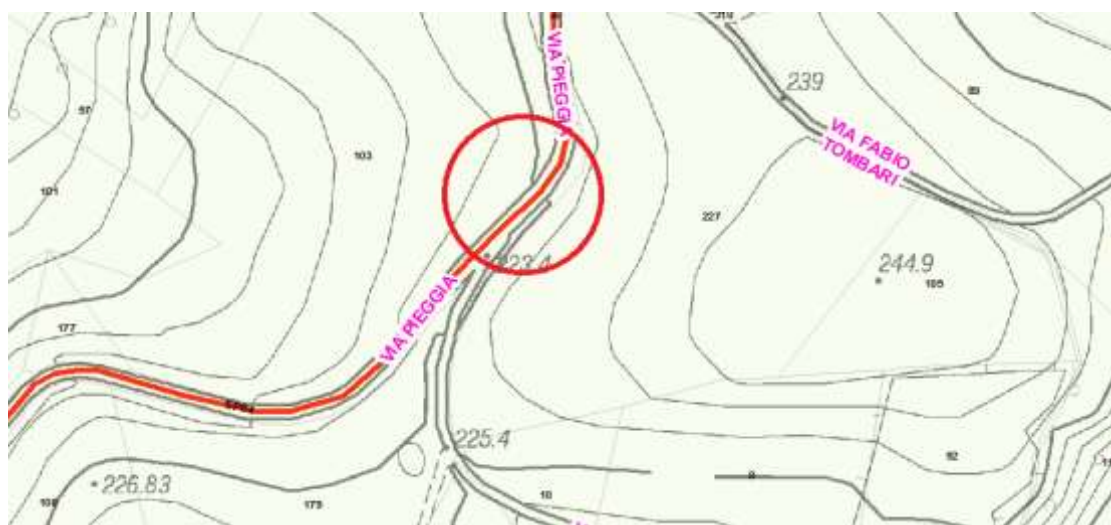
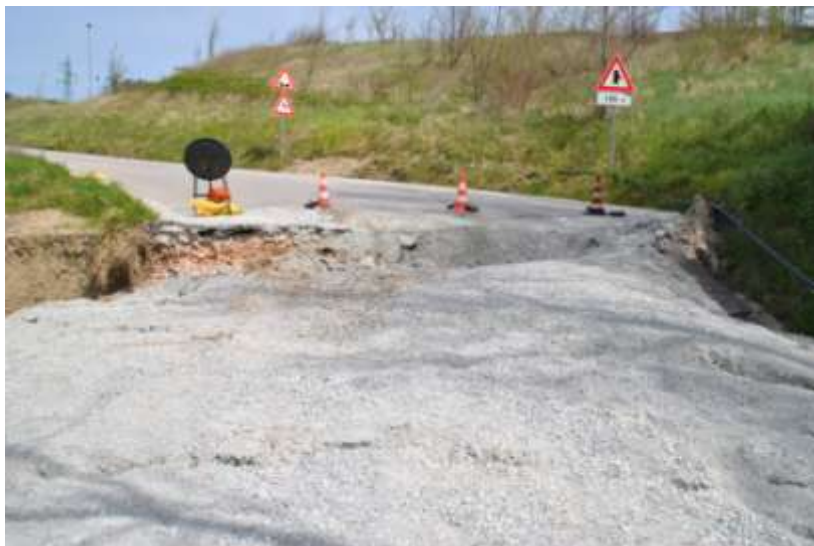
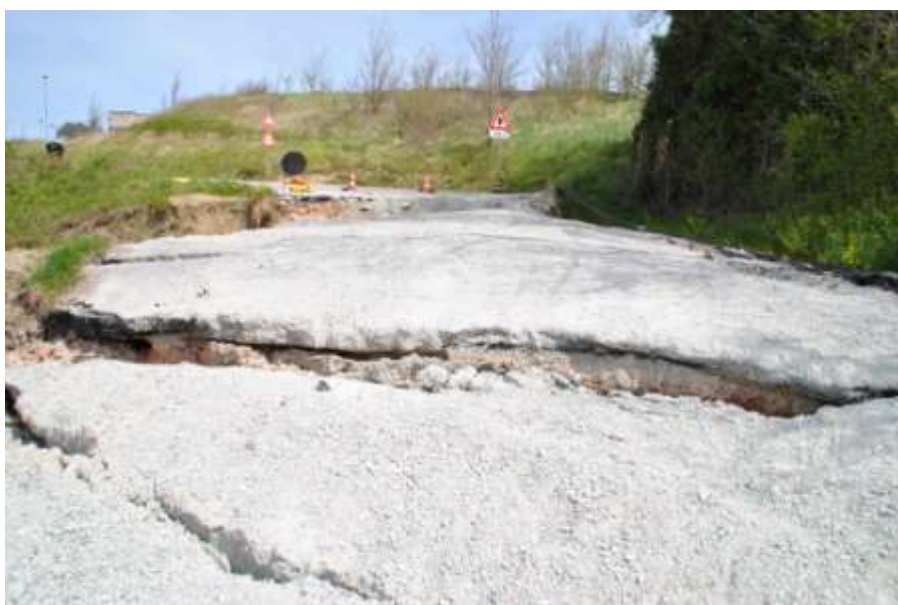
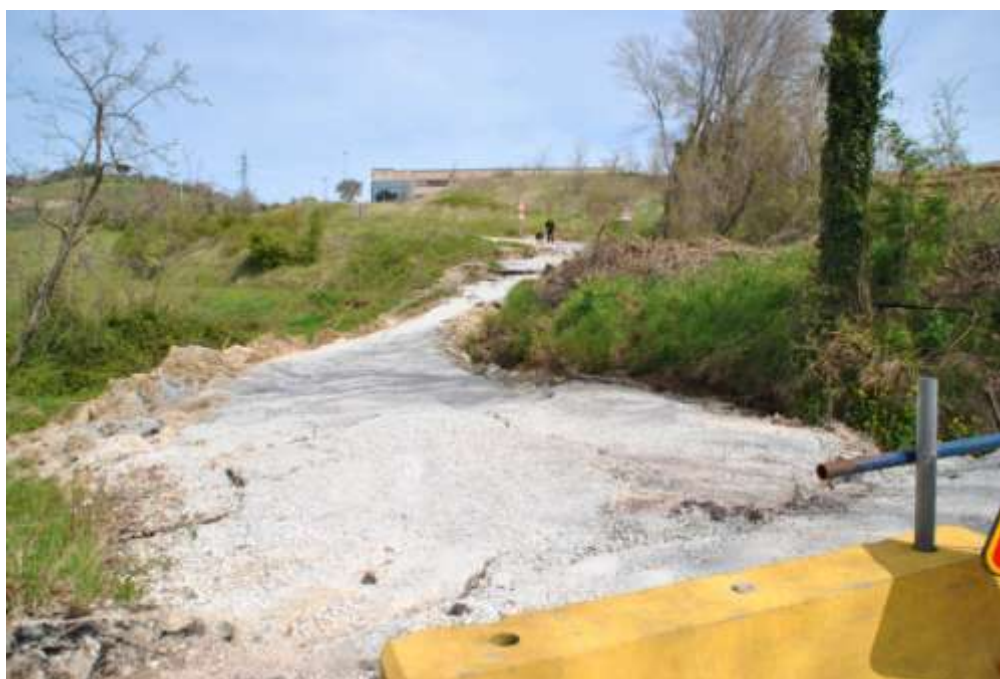
# VIA PIEGGIA – STRADA PROVINCIALE N.64

**DESCRIZIONE:** Movimento franoso di importanti dimensioni che interessano la strada con il cedimento della stessa, nell'ultimo mese la provincia di Rimini ha provveduto al tamponamento della situazione provvedendo quotidianamente al riporto di stabilizzato al fine di garantire il passaggio almeno con senso unico alternato. Tuttavia dal 1 Aprile la Provincia di Rimini ha disposto la chiusura alla circolazione rilevando la particolare pericolosità del tratto interessato dal movimento franoso.

**ORDINANZA:** Ordinanza provinciale di interdizione temporanea della circolazione in Via Pieggiata – SP64 del Comune di Mondaino, N. /2015 dell'1/04/2015.

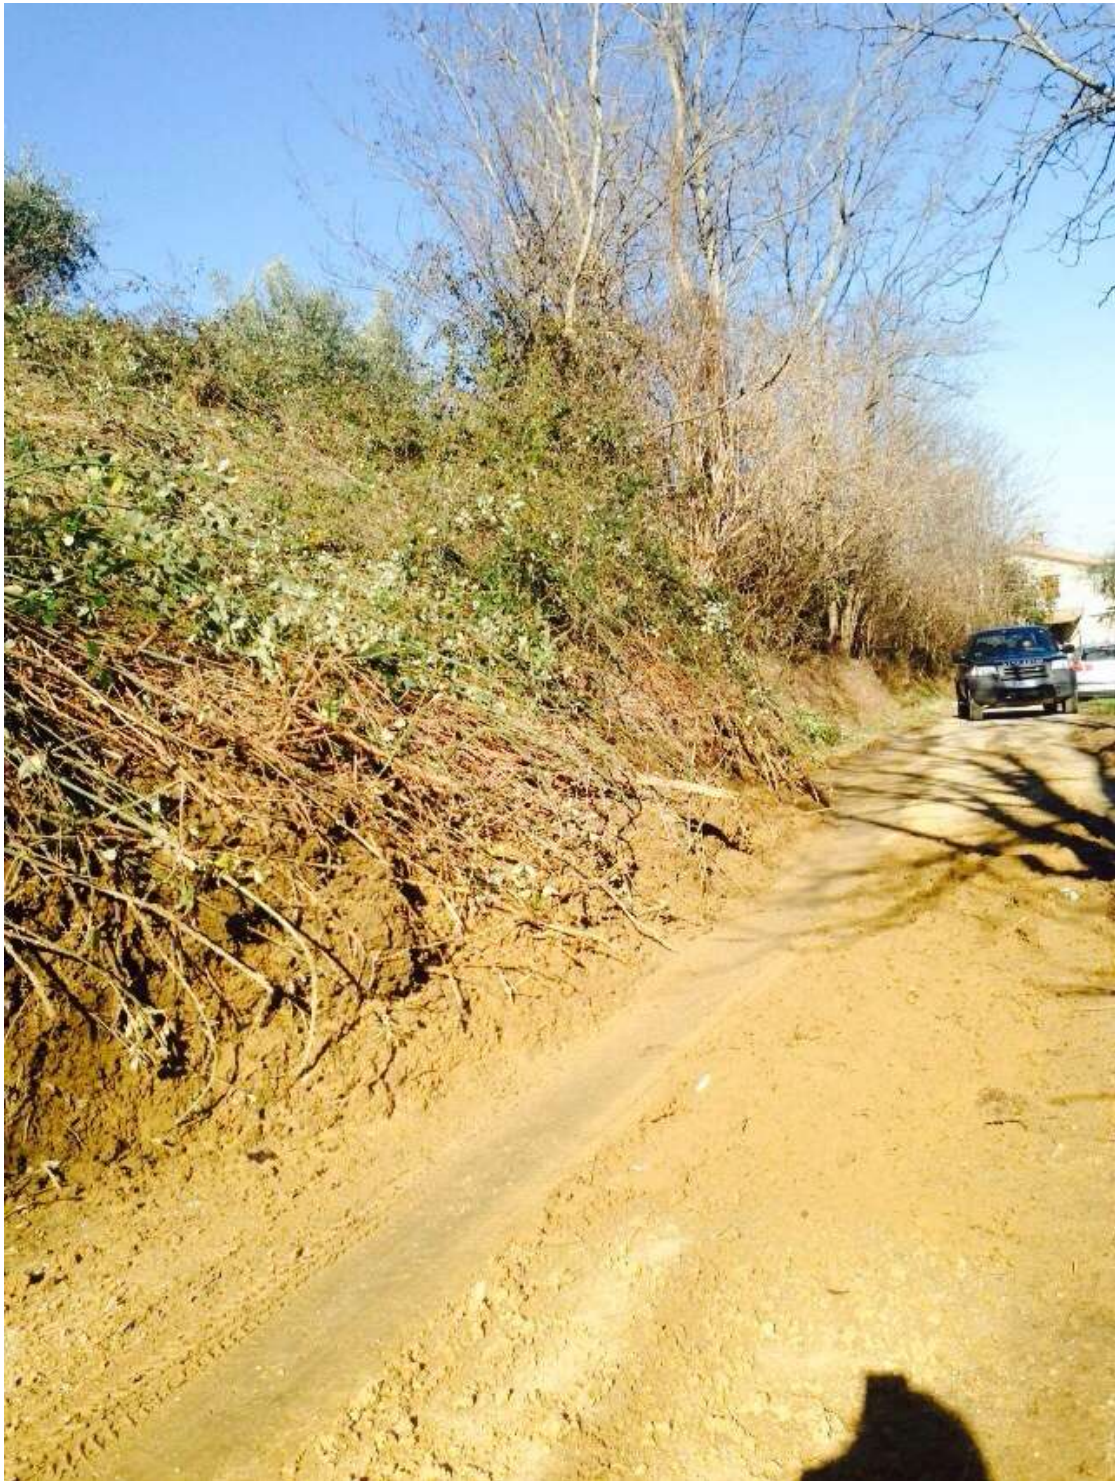
## VIA SAN FELICE

Movimento franoso di scivolamento innescato dalle eccezionali precipitazioni che ha provocato la parziale occlusione della carreggiata

pronto intervento per la rimozione della frana dalla carreggiata .....	€	3.000,00
ripristino della funzionalità del manto stradale e del sistema scolante .....	€	10.000,00

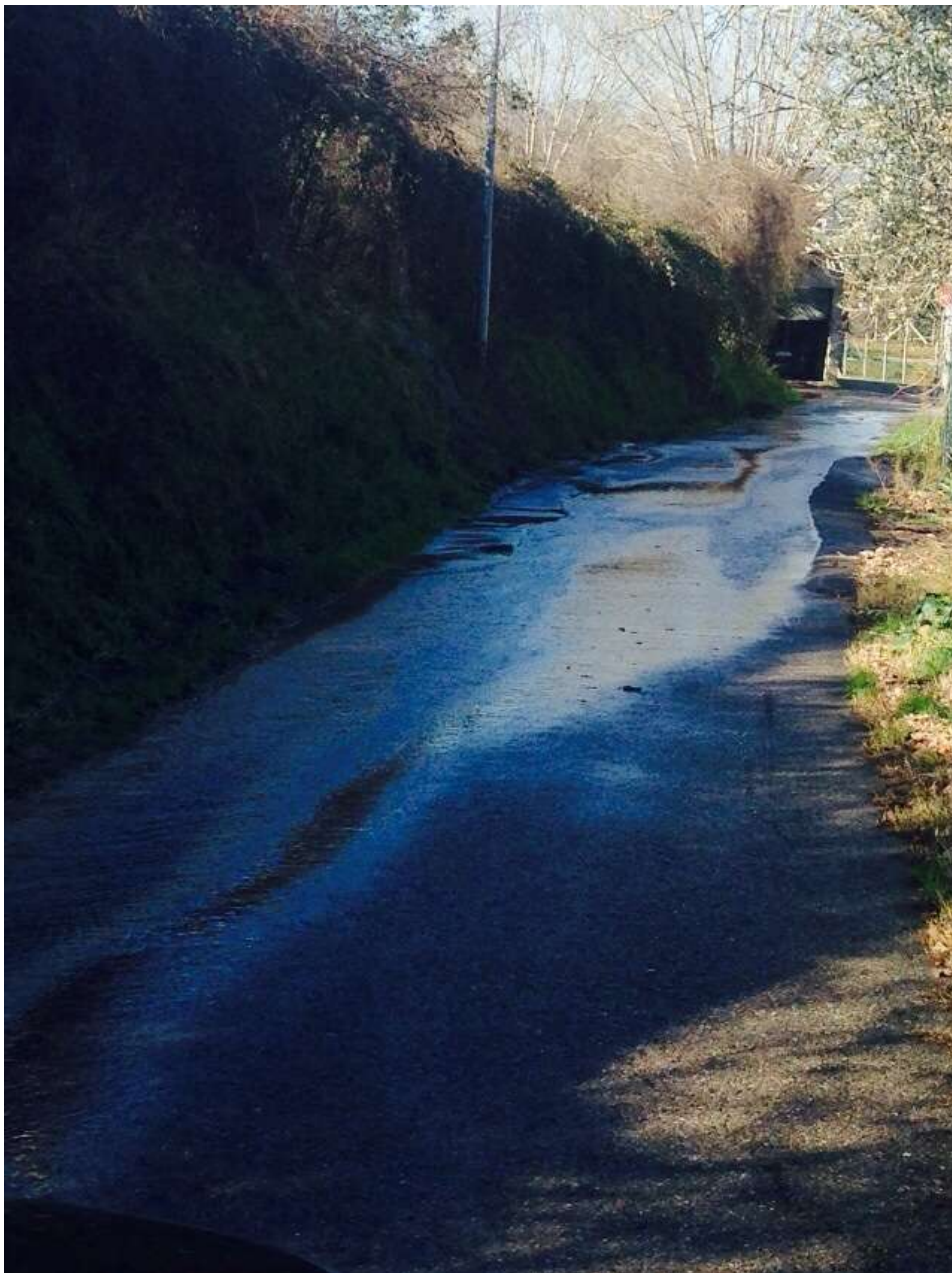
## VIA SANTA MARIA DELLA NEVE

Erosione di un vasto tratto di sottofondo che ha scalzato il manto stradale provocando diverse buche e il danneggiamento irreversibile di circa 50 m di carreggiata rendendo estremamente pericolosa la circolazione. Allagamento di un'abitazione privata posta al termine della strada. Rottura e scoppio in tre fasi della tubazione del gas e innescò di un movimento franoso di scivolamento che ha coinvolto una larga parte della carreggiata stradale, rendendola impraticabile

intervento di somma urgenza per il ripristino della percorribilità ..... € 15.000,00  
riparazione della frana, ripristino della funzionalità del manto stradale e del  
sistema scolante..... € 350.000,00

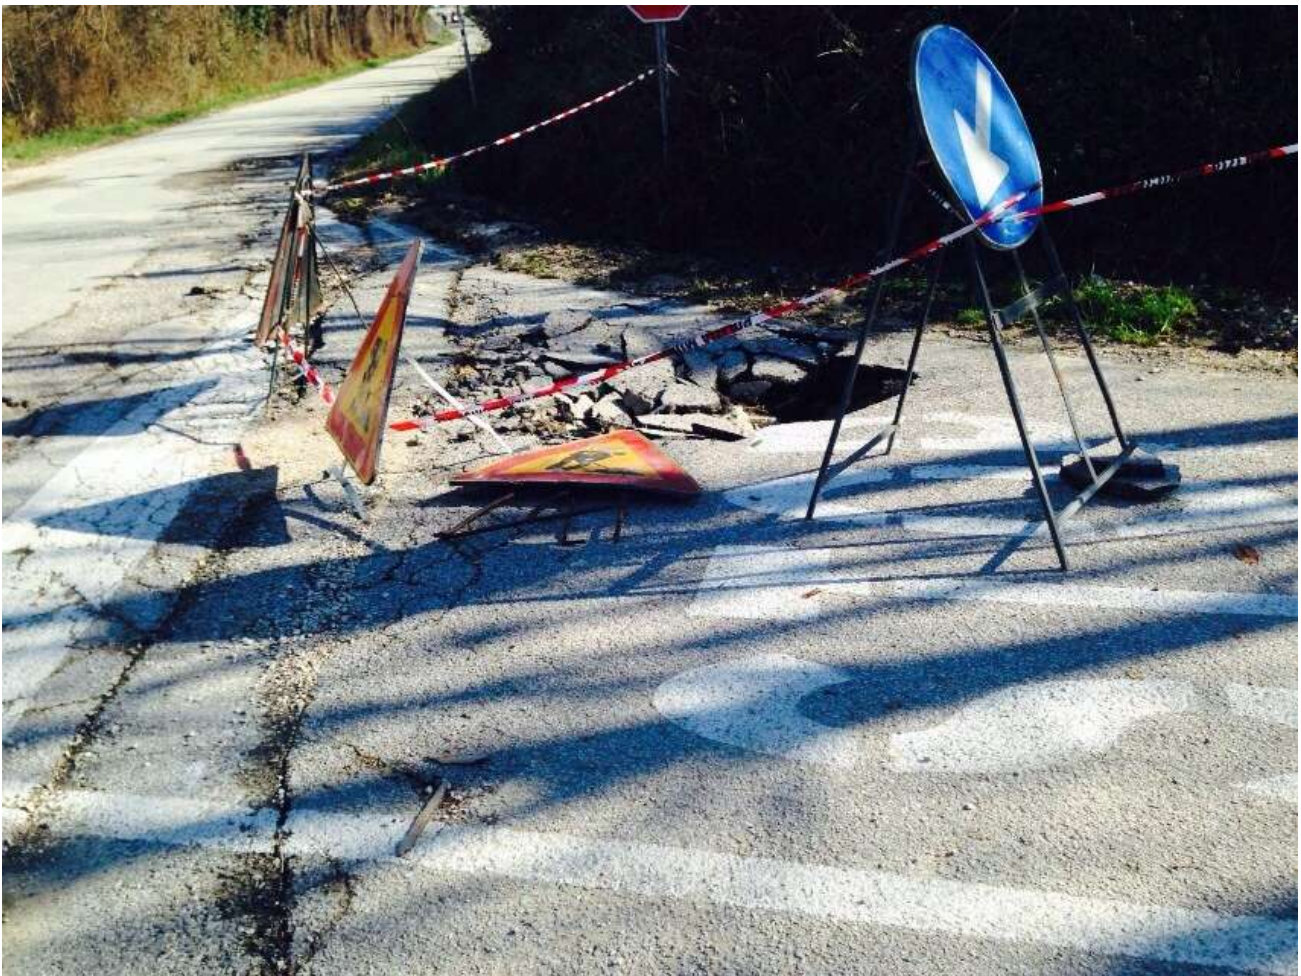
## VIA LIBERO GRASSI

Erosione di un vasto tratto di sottofondo che ha scalzato il manto stradale provocando una voragine all'incrocio con Via Santa Maria Maddalena e il danneggiamento irreversibile di circa 30 m di carreggiata rendendo estremamente pericolosa la circolazione

intervento di somma urgenza per la segnalazione del pericolo .....	€	1.500,00
demolizione e ricostruzione di un tratto di strada e ripristino della funzionalità del sistema scolante.....	€	25.000,00

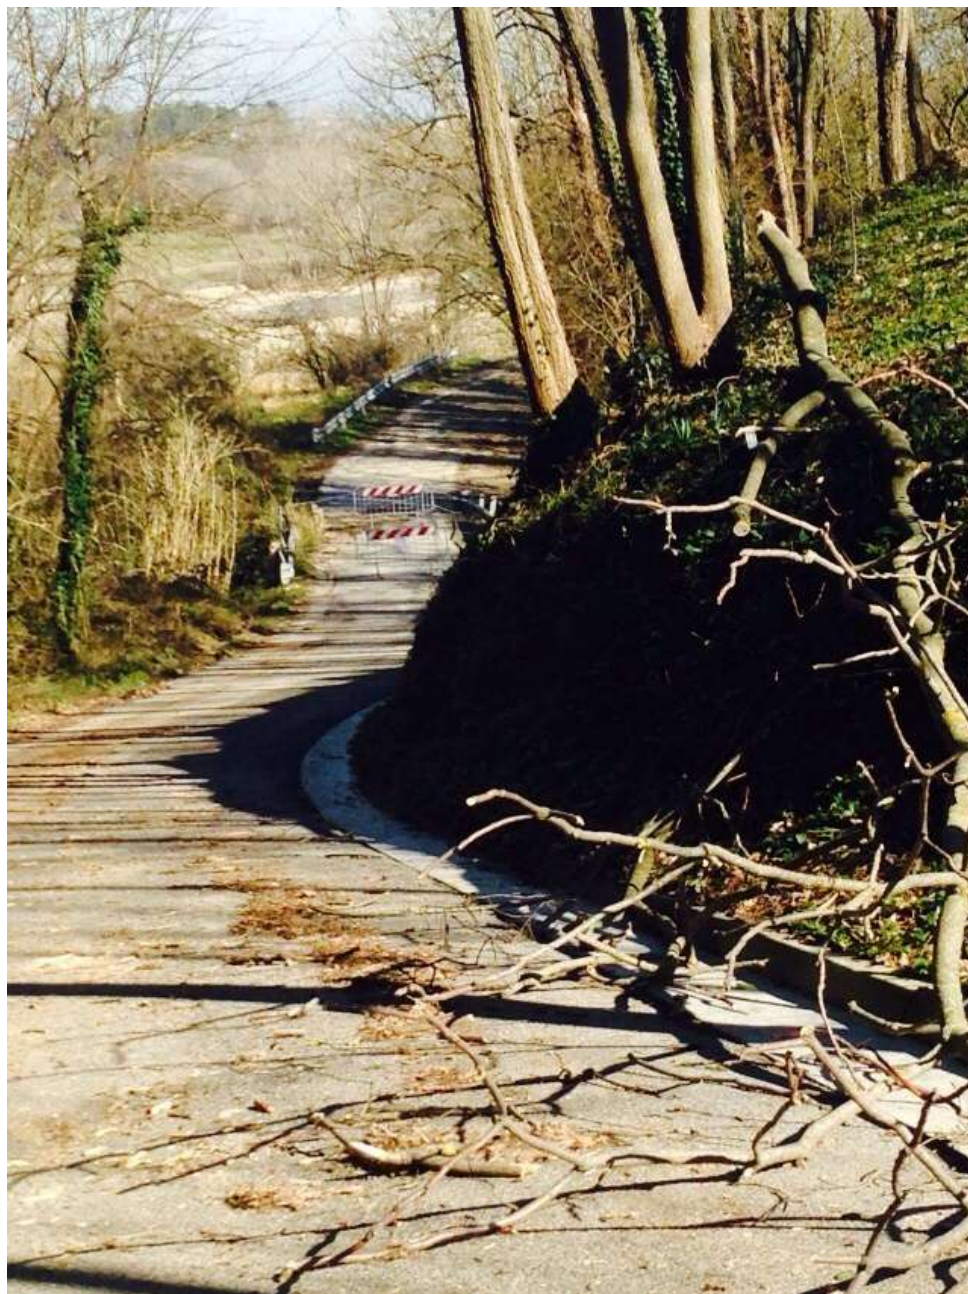
## VIA SANTA MARIA MADDALENA

Movimento franoso di scivolamento innescato dalle eccezionali precipitazioni che ha provocato la totale occlusione della carreggiata. Essendo stato chiuso, per altri eventi eccezionali precedenti, il ponte di Via Santa Maria Maddalena, i cittadini già costretti ad una gravosa deviazione di svariati km non hanno potuto utilizzare la viabilità alternativa, a causa delle frane causate dalle precipitazioni eccezionali e sono rimasti isolati per due distinti eventi calamitosi in due serie di interventi, fino al giorno 9 febbraio

pronto intervento per la rimozione della frana dalla carreggiata .....	€	4.000,00
ripristino della funzionalità del manto stradale e del sistema scolante .....	€	10.000,00

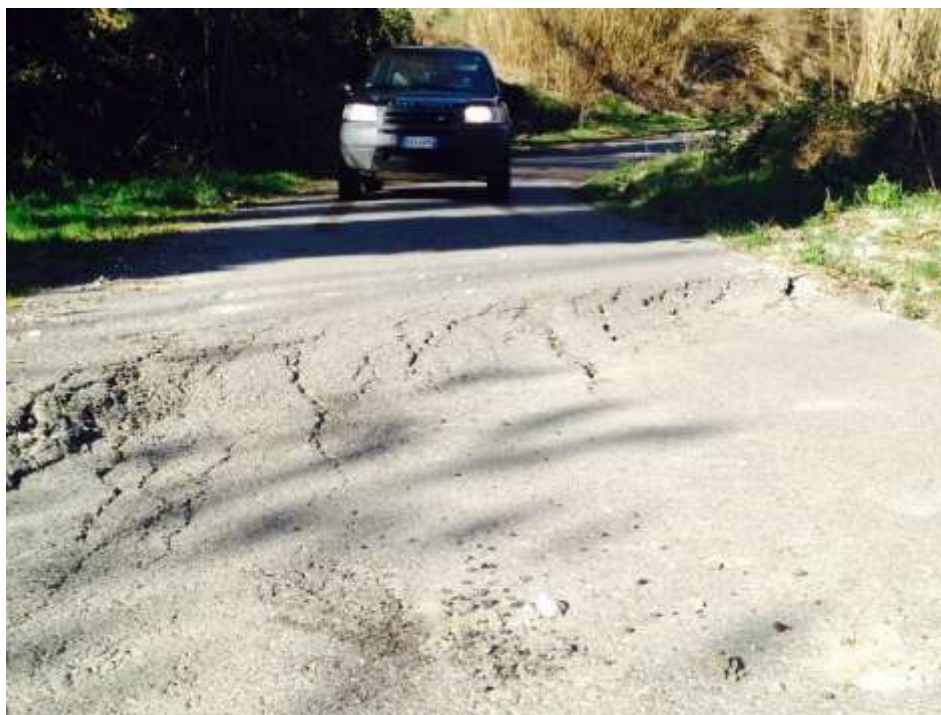
## VIA SPOGNA

Scivolamento di una parte del versante che ha causato la formazione di un repentino dislivello sulla carreggiata e la rottura del manto stradale con grave fessurazione. Crollo di quattro querce della specie roverella, secolari, e grave compromissione della stabilità di altri sei esemplari, che dovranno ora essere abbattuti

intervento di somma urgenza per la segnalazione del pericolo .....	€	1.000,00
demolizione e ricostruzione di un tratto di strada e ripristino della funzionalità del sistema scolante.....	€	30.000,00

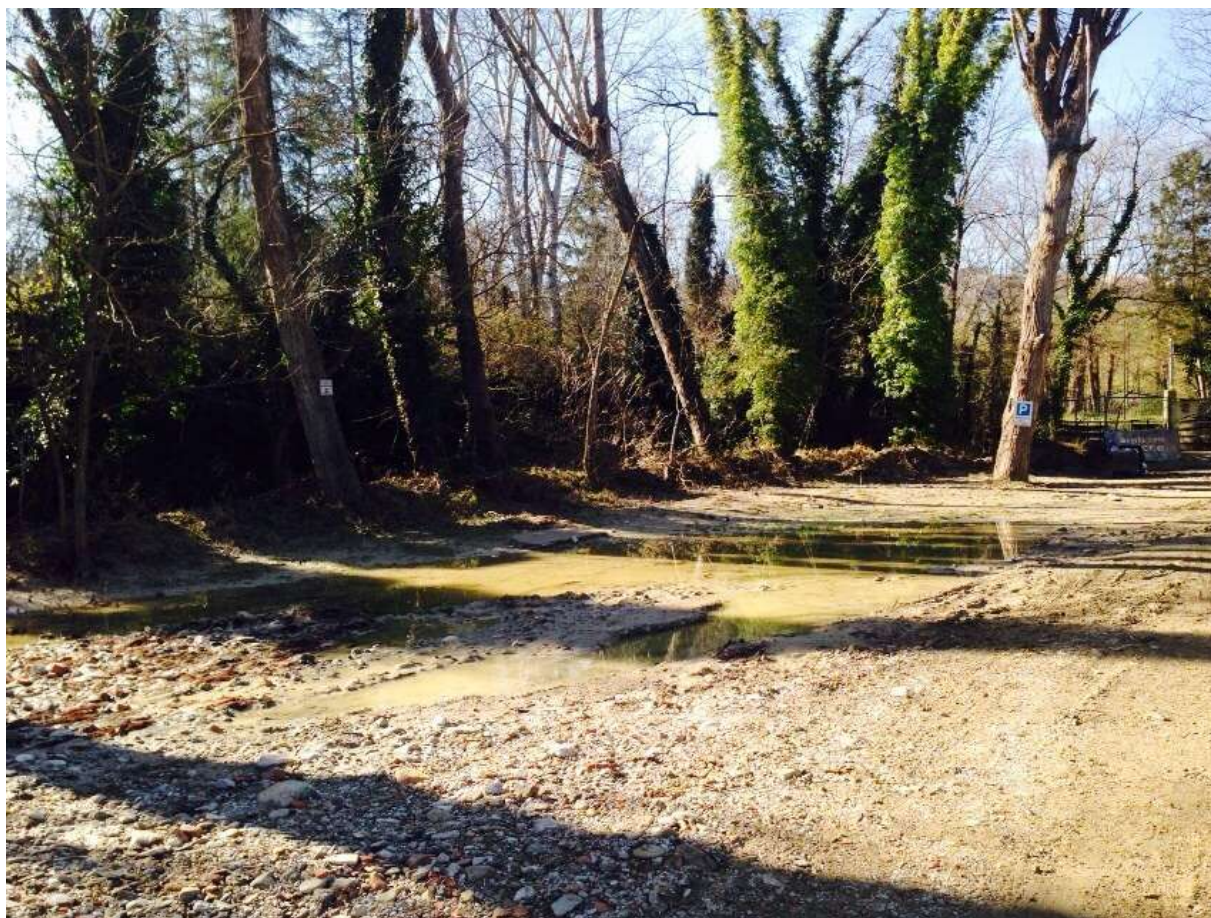
## VIA VENTENA

Dilavamento del manto stradale in misto granulometrico stabilizzato ed invasione della carreggiata con fango e detriti provenienti dalle zone circostanti. Distruzione del parapetto di un ponticello di attraversamento del Rio Ventena e occlusione della sezione idraulica di quest'ultimo a causa delle sterpaglie, tronchi e altri elementi che si sono depositati lungo il corso. Per tale ragione sarebbe di fondamentale importanza la pulizia dell'alveo a cura dei competenti organismi

intervento di somma urgenza per il ripristino della percorribilità ..... € 5.000,00  
ripristino della funzionalità del manto stradale e del sistema scolante ..... € 150.000,00

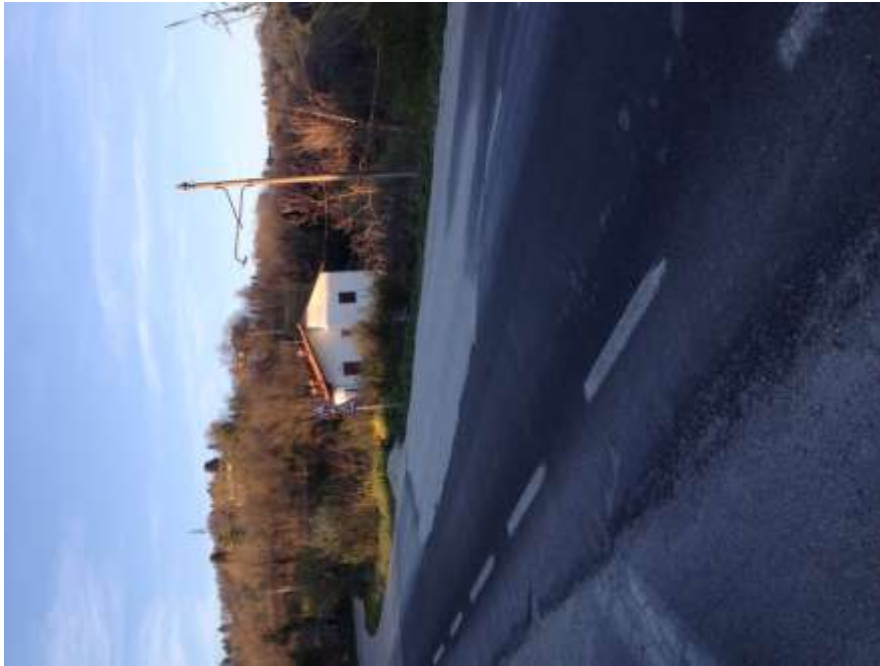
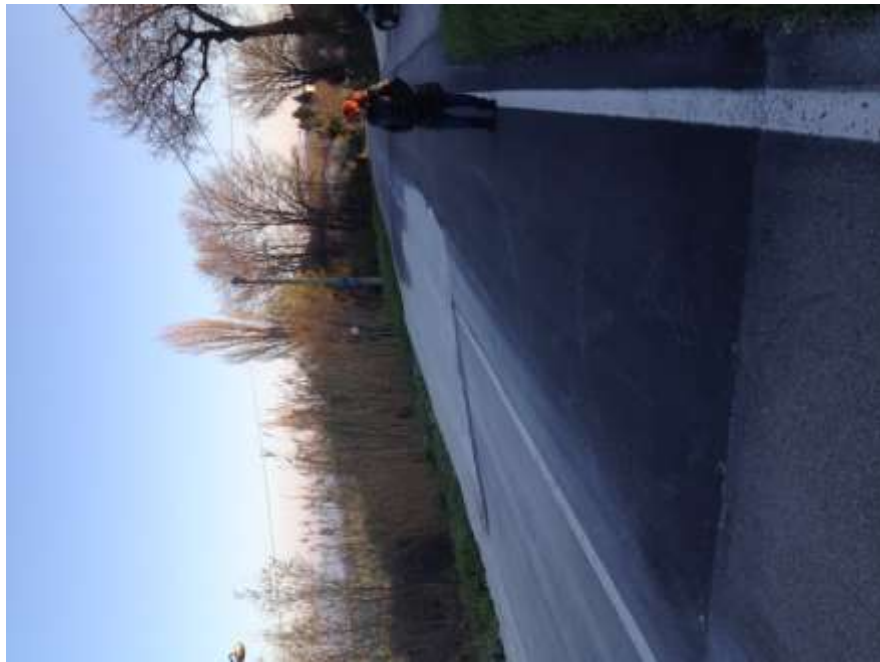
Movimento franoso di scivolamento innescato dalle eccezionali precipitazioni che ha provocato il distacco di parte della carreggiata

pronto intervento per la rimozione della frana dalla carreggiata .....€ 5.000,00  
ripristino della funzionalità del manto stradale e del sistema scolante .....€ 50.000,00
