# DOSSIER

# FRANE IN VALCONCA

DOVUTE AI RECENTI EVENTI ATMOSFERICI  
FEBBRAIO/MARZO/APRILE 2015

*Morciano di Romagna, aprile 2015*

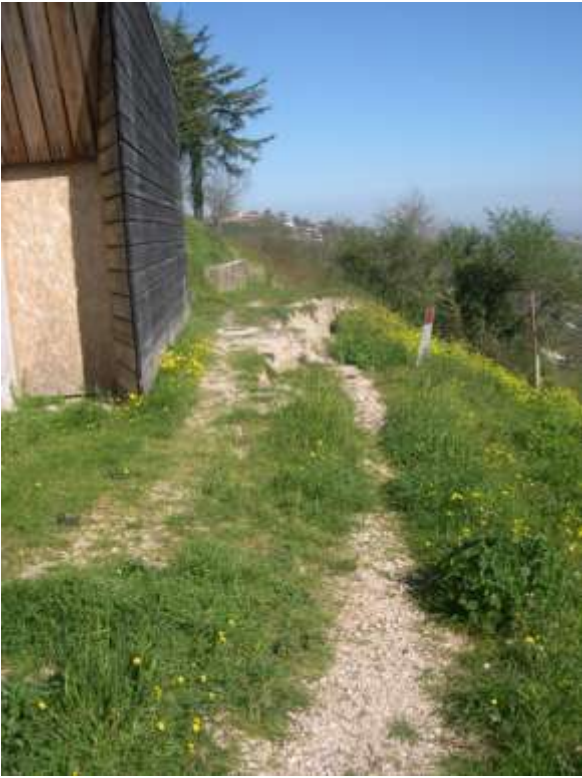
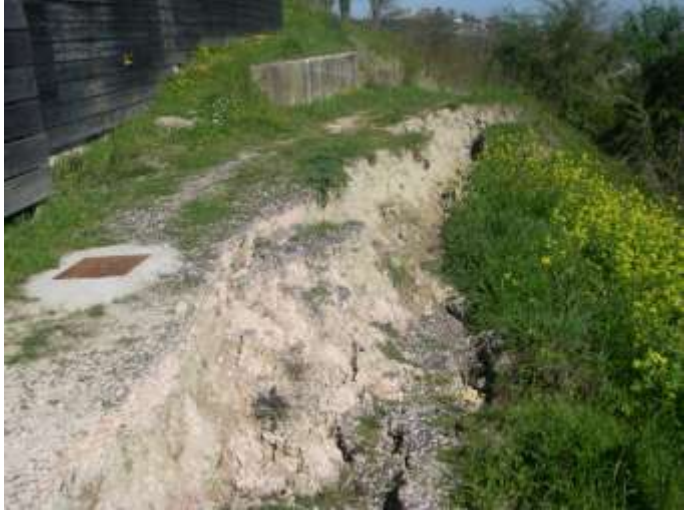
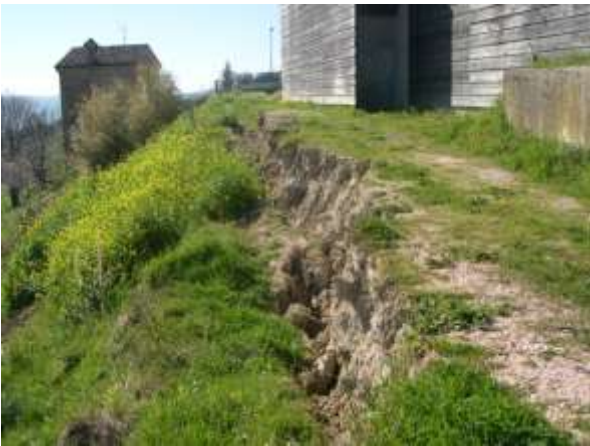
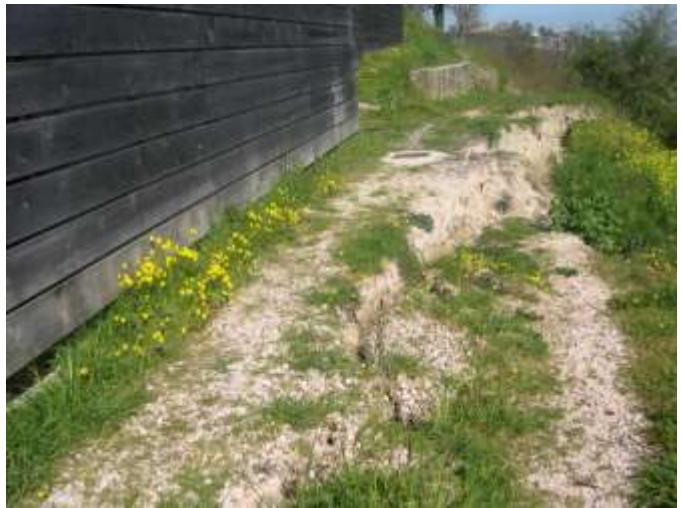
# STRADA DEL COLOMBARO

**Descrizione:** lunghezza complessiva di ml 450 circa ed una larghezza di ml. 3,50, la frana interessa la parte urbana all'interno del centro abitato del Castello a ridosso del Museo della Linea dei Goti. In tale tratto la strada presenta una fessura di distacco di un movimento franoso per un fronte di ml. 30,00 circa, una ampiezza, nel punto maggiore, di tutta la sede stradale cioè di ml. 3,00 circa con una altezza nel punto del distacco di ml. 1,50.

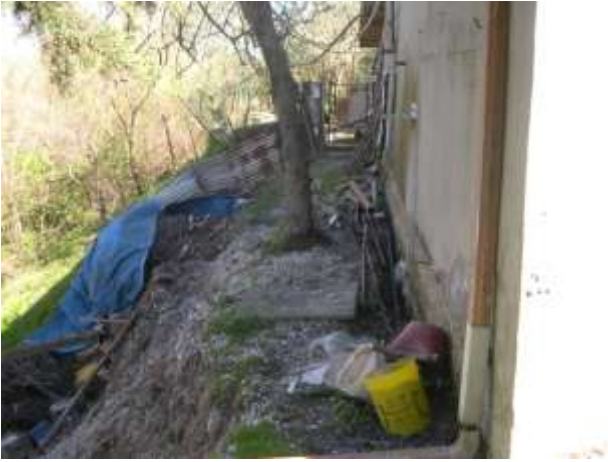
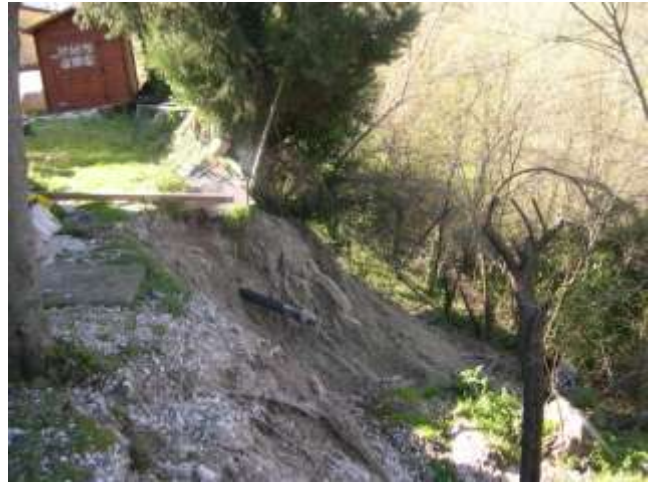
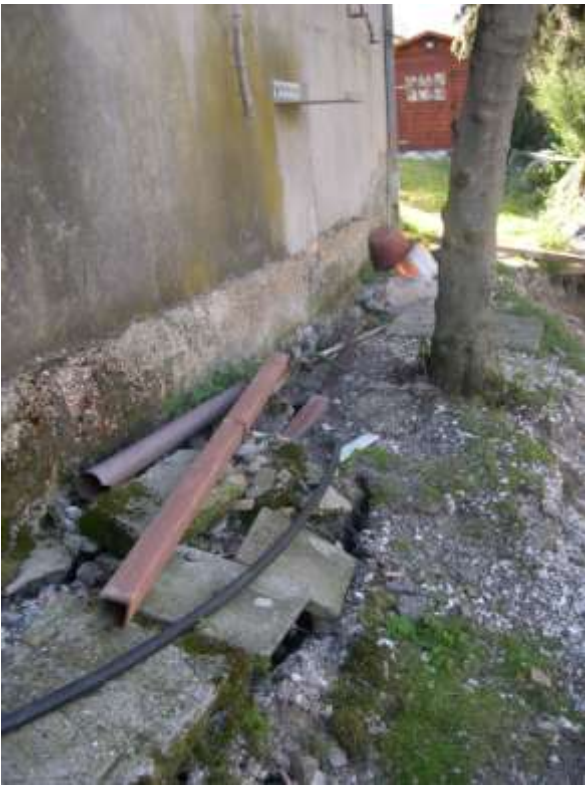
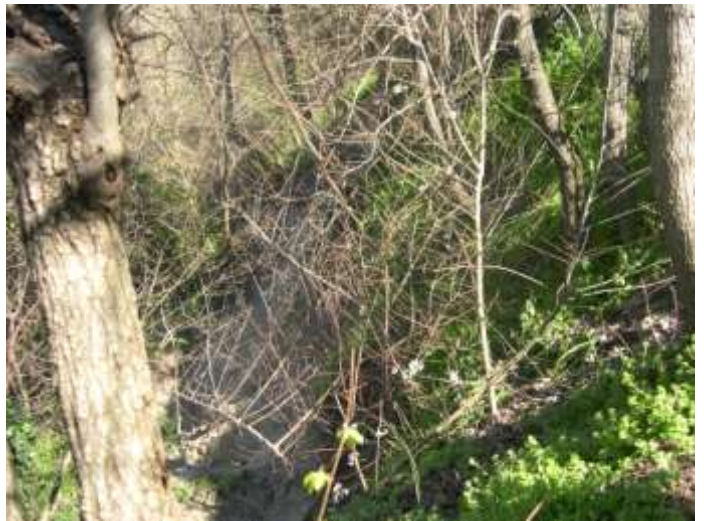
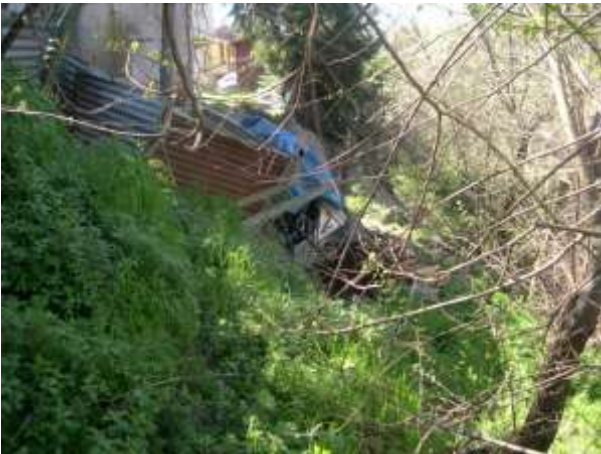
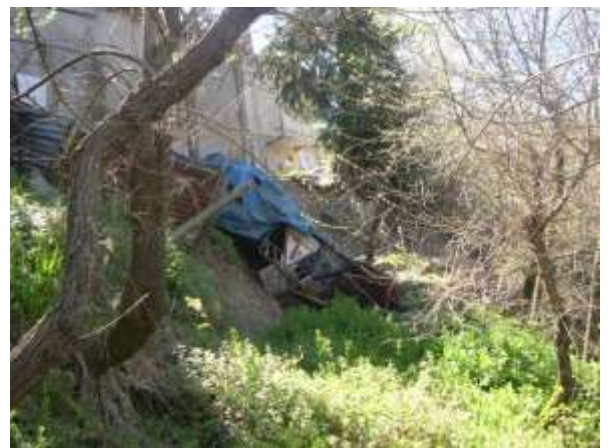
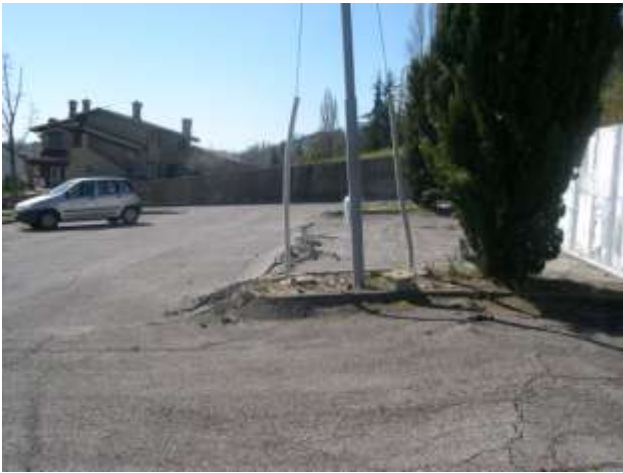
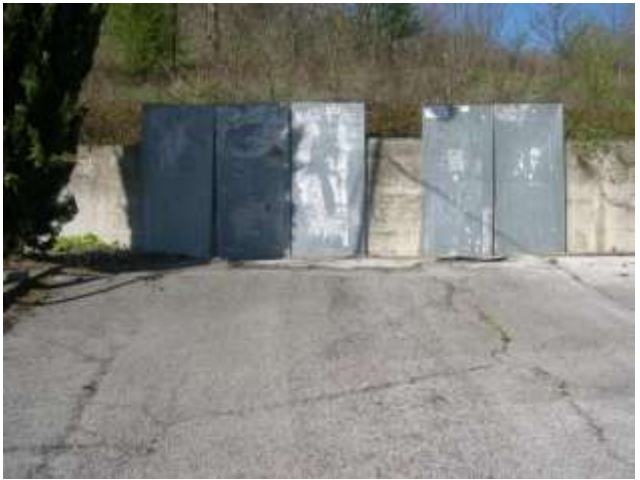
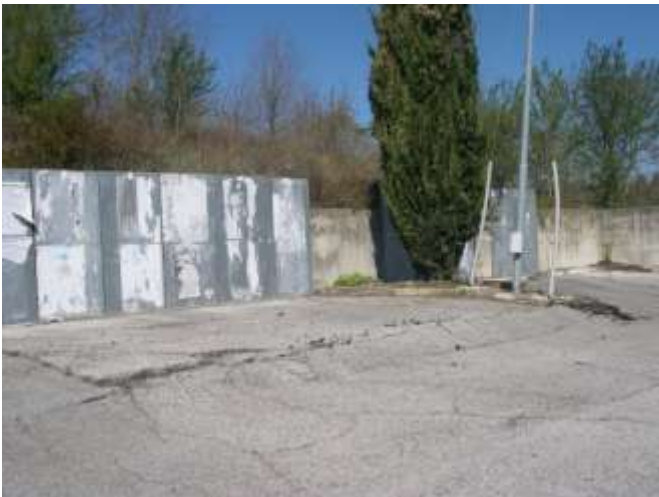
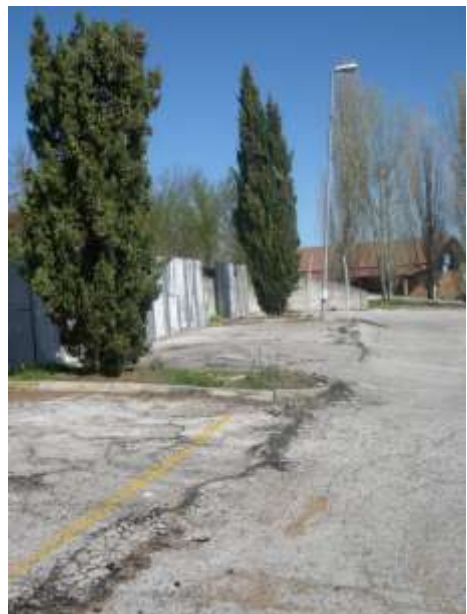
La frana ha un fronte di almeno metri 57 di lunghezza. Il Fronte del distacco è ha ridosso di un fabbricato ad uso servizi (capanno) mentre l'abitazione di due piani, non di recente costruzione, risulta lontano dal fronte della frana di 5,00 metri.

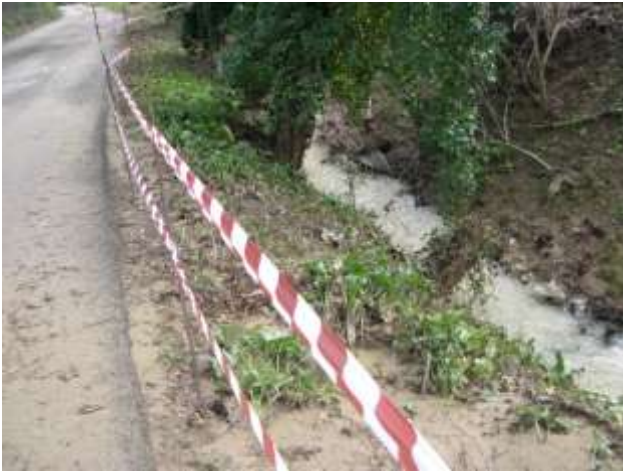
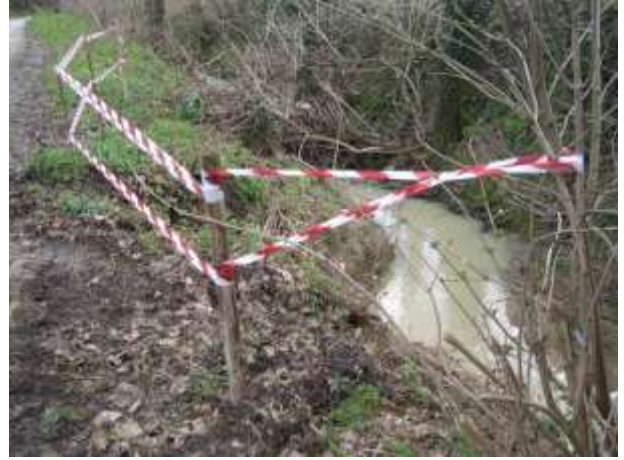
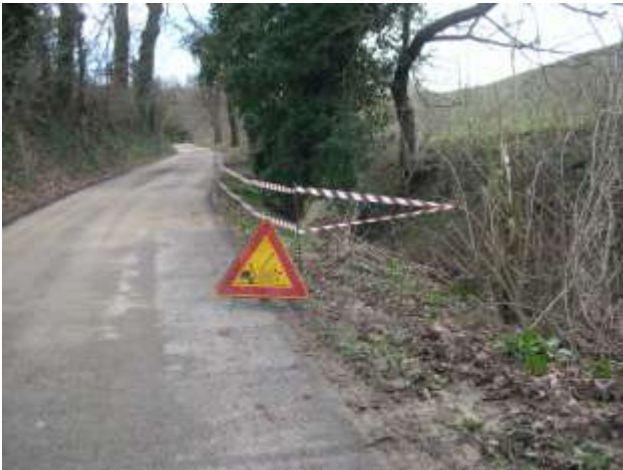
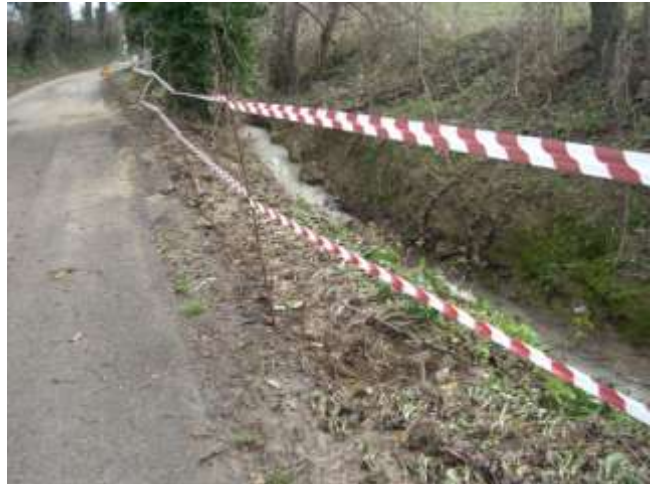
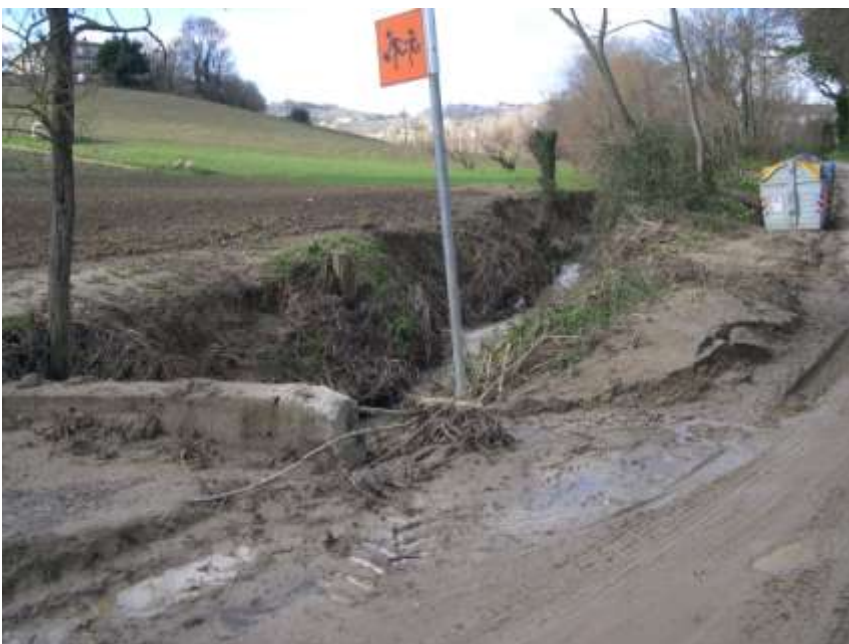
# VIA CA' FORNACE

**Descrizione:** Si Segnala la necessità di prevedere interventi per la salvaguardia degli argini del Rio Caltente che nel tratto in cui scorre a fianco della Via Ca' Fornace con la sua continua erosione ormai mette in pericolo la stabilità della strada stessa in più punti.

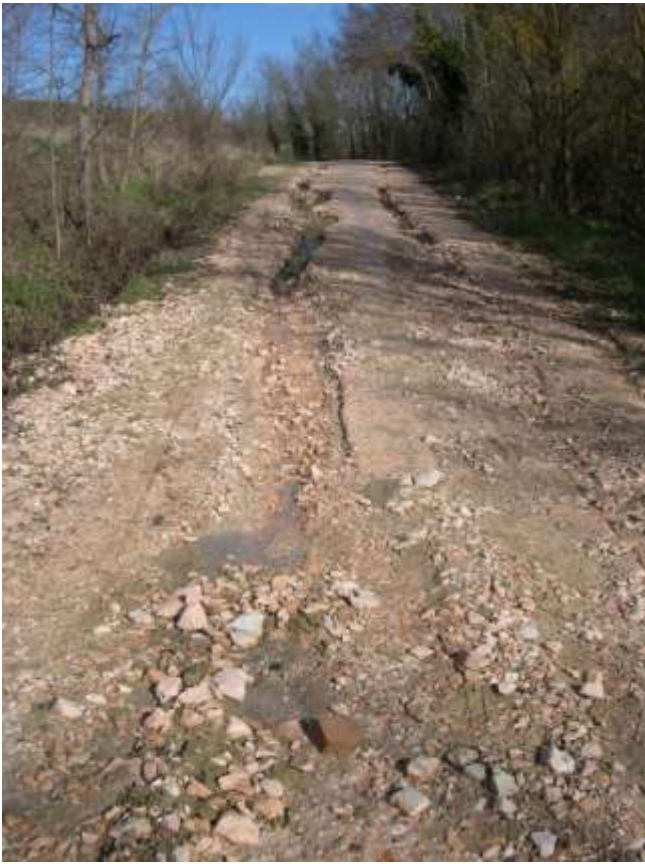
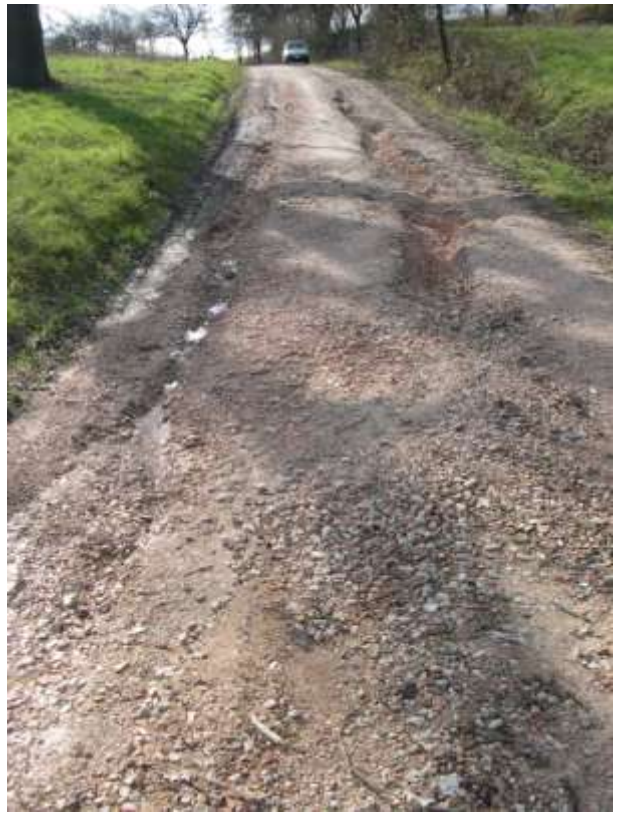
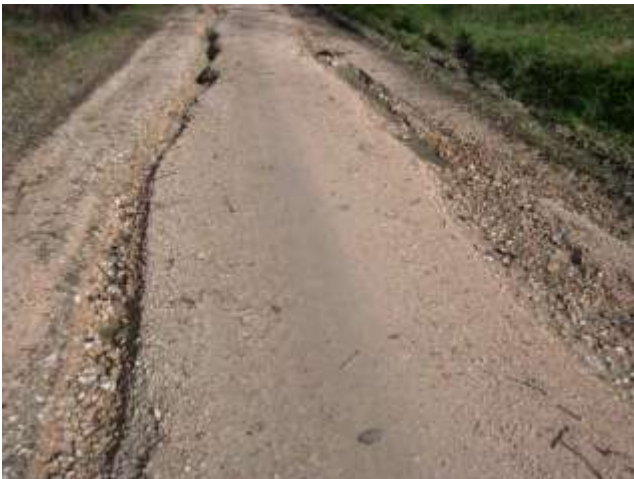
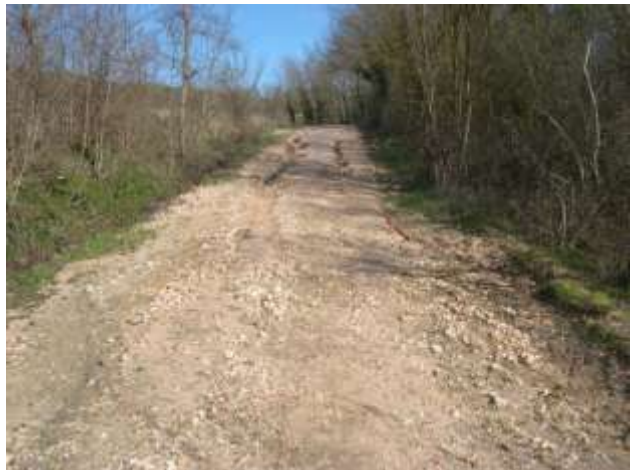
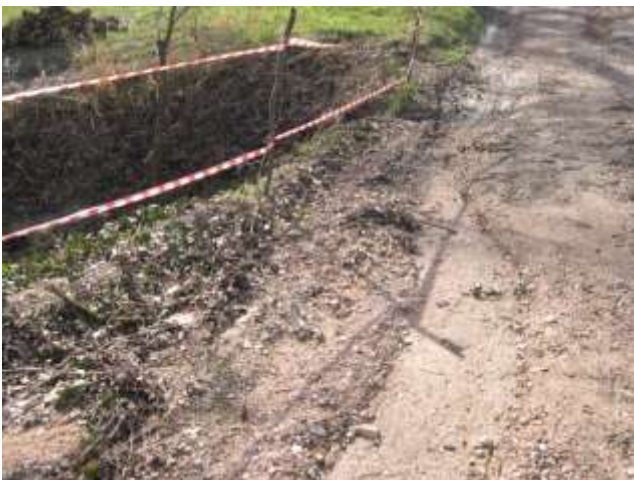
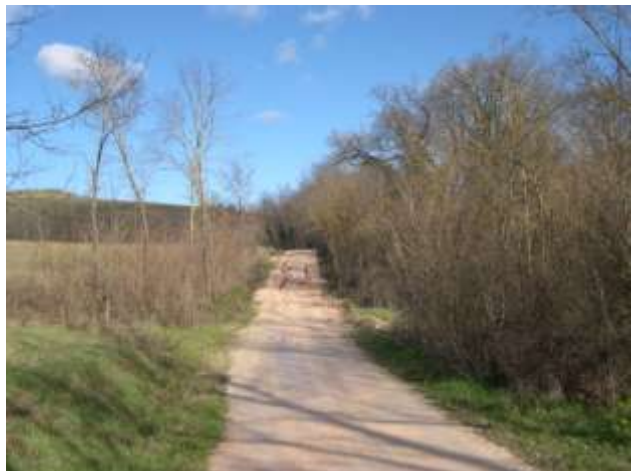
# STRADA COMUNALE CUTICHELLA

**Descrizione:** Strada comunale a fondo bianco di collegamento fra il territorio comunale di Montegrolfo e quello di Saludecio. Lunghezza ml. 1650 larghezza ml. 5,00. Su detta strada l'evento ha completamente rovinato il fondo stradale con la creazione di profonde e pericolose scanalature che creano pericolo per il transito di mezzi e persone.

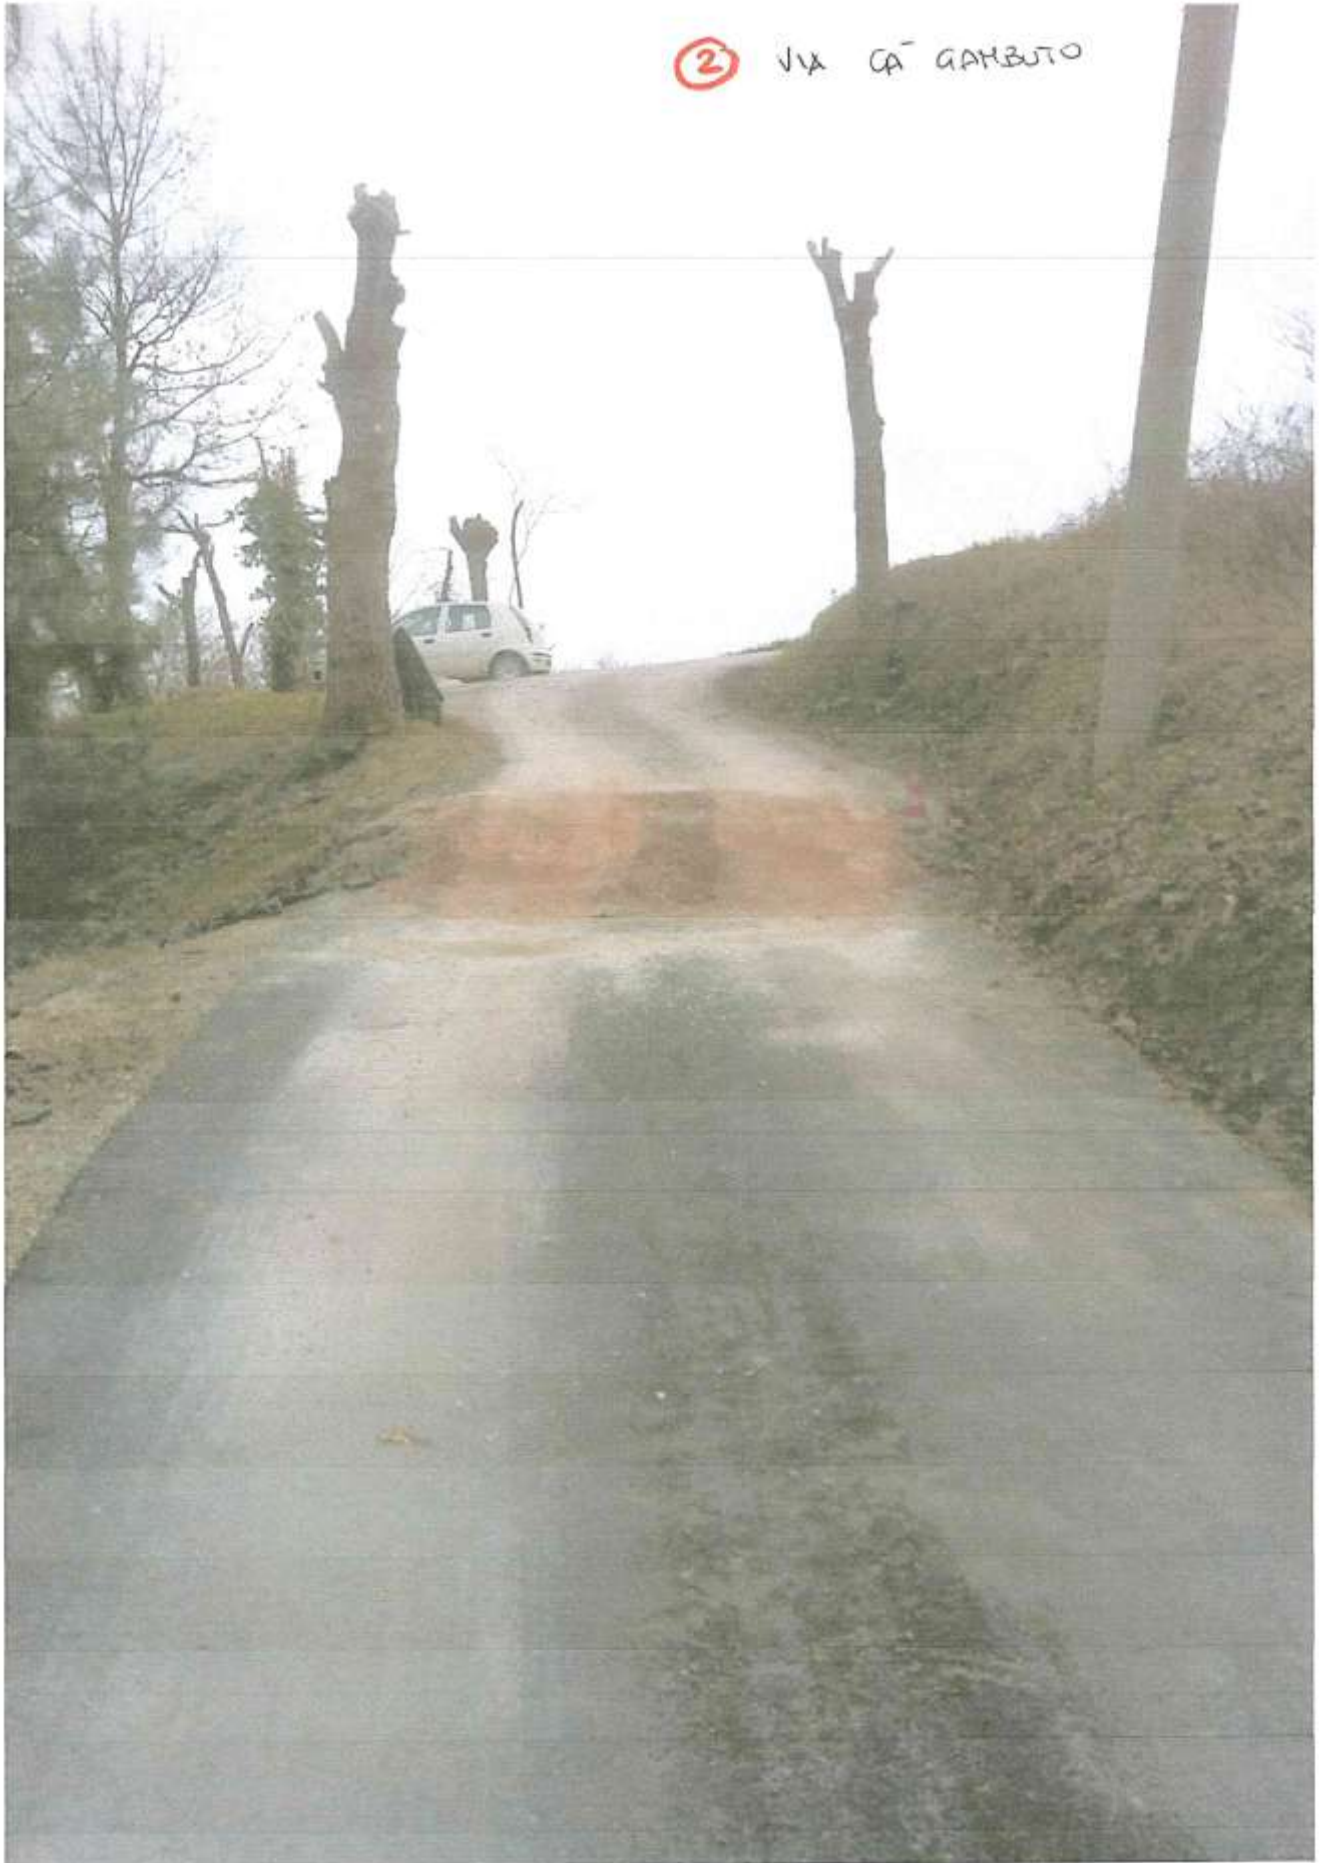
② VIA CA' GAMBUTO

Descrizione: la frana interessa un tratto di viabilità comunale creando un cedimento stradale che ne compromette la viabilità.

Interventi effettuati: il Comune è intervenuto con lavori di pronto intervento sulla viabilità, consistenti in ricariche e scarifiche al fine di livellare la pendenza della strada.

Essendo tuttavia la strada ai limiti della praticabilità e costituendo un pericolo per il transito veicolare, è stata emessa ordinanza sindacale di chiusura totale del tratto di strada.

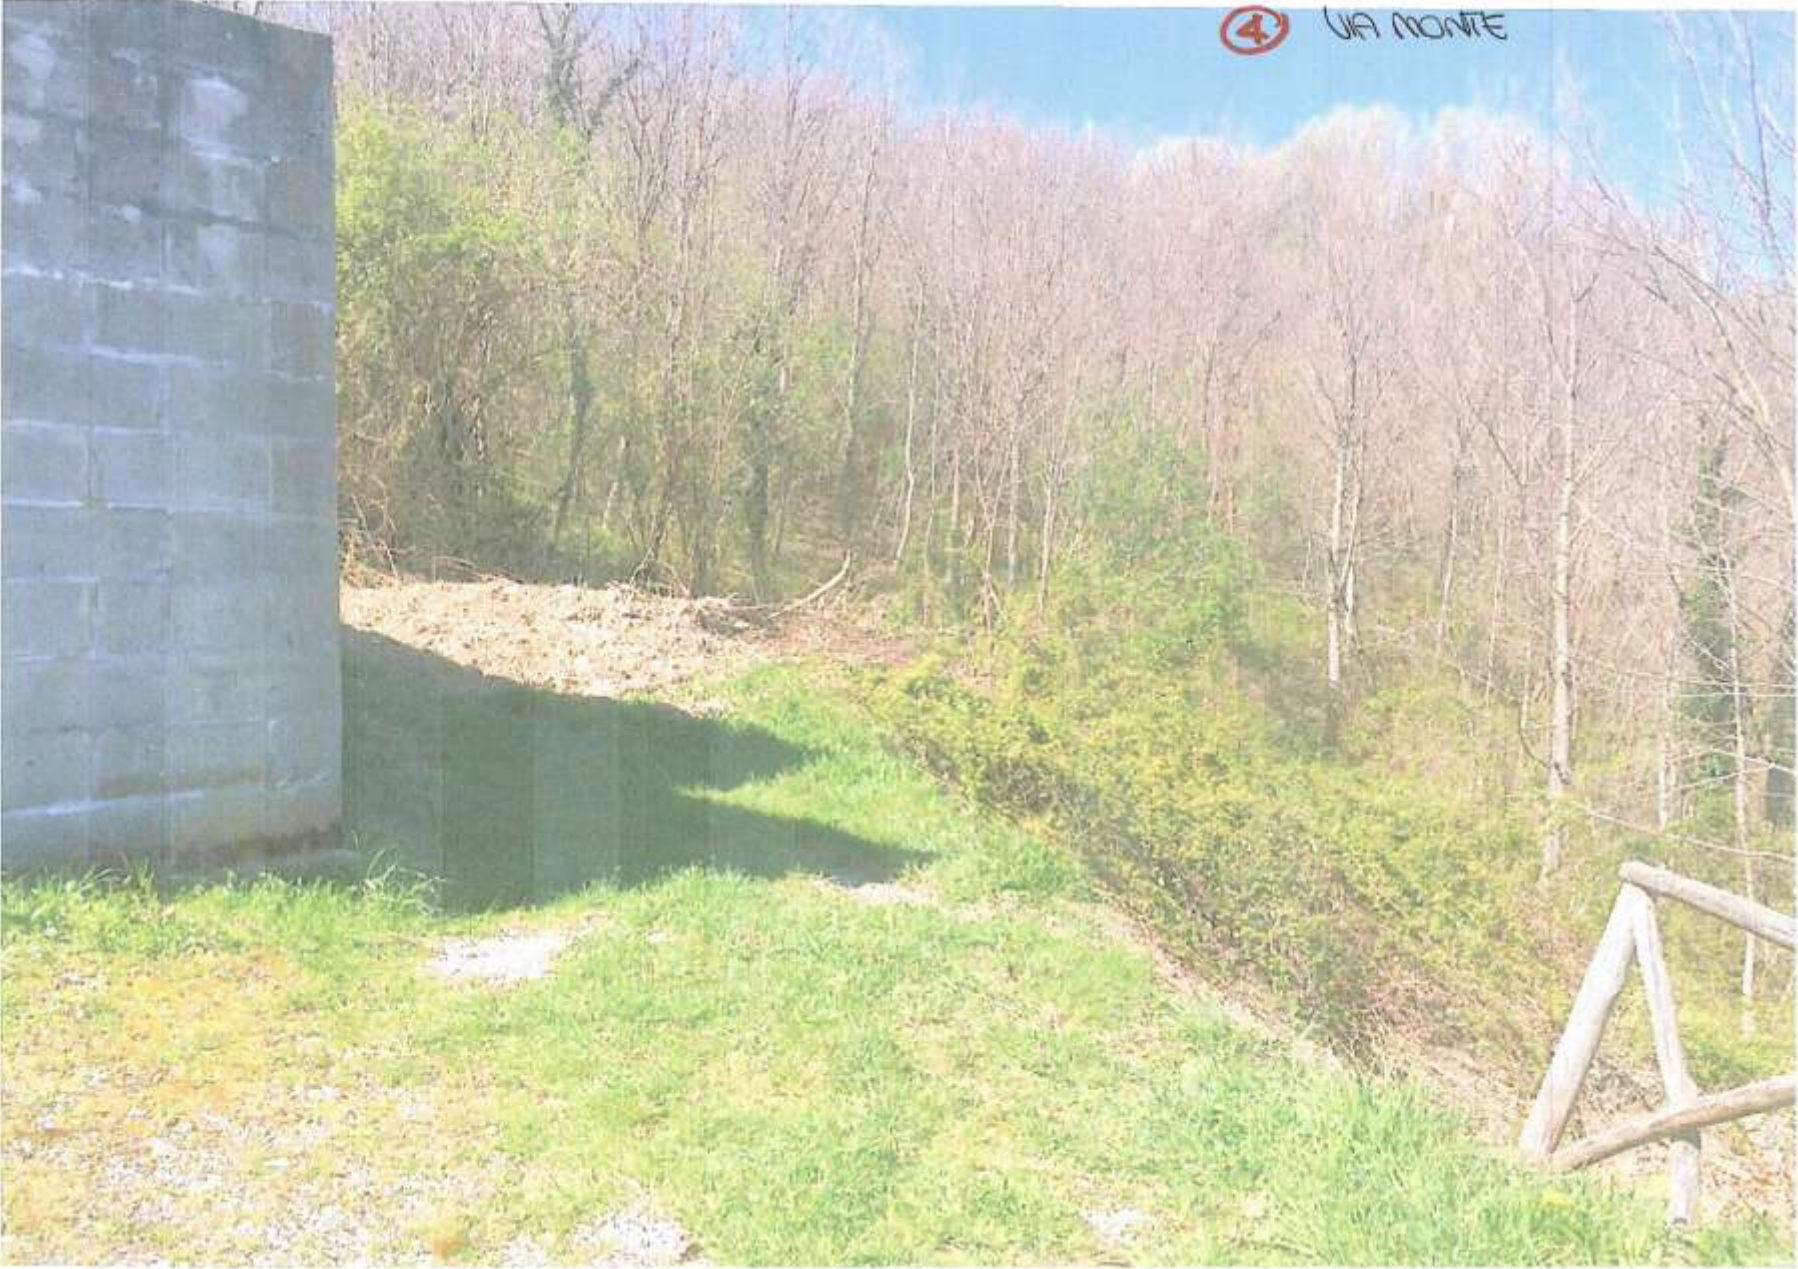
④ VIA MONTE

Descrizione: la frana interessa il versante a valle del cimitero di Montescudo. Lo smottamento ha invaso interamente la carreggiata stradale (S.P. 131) e danneggiato la staccionata esistente.

Interventi effettuati: la Provincia di Rimini, congiuntamente al Comune, ha rimosso il terreno franato e liberato la strada.

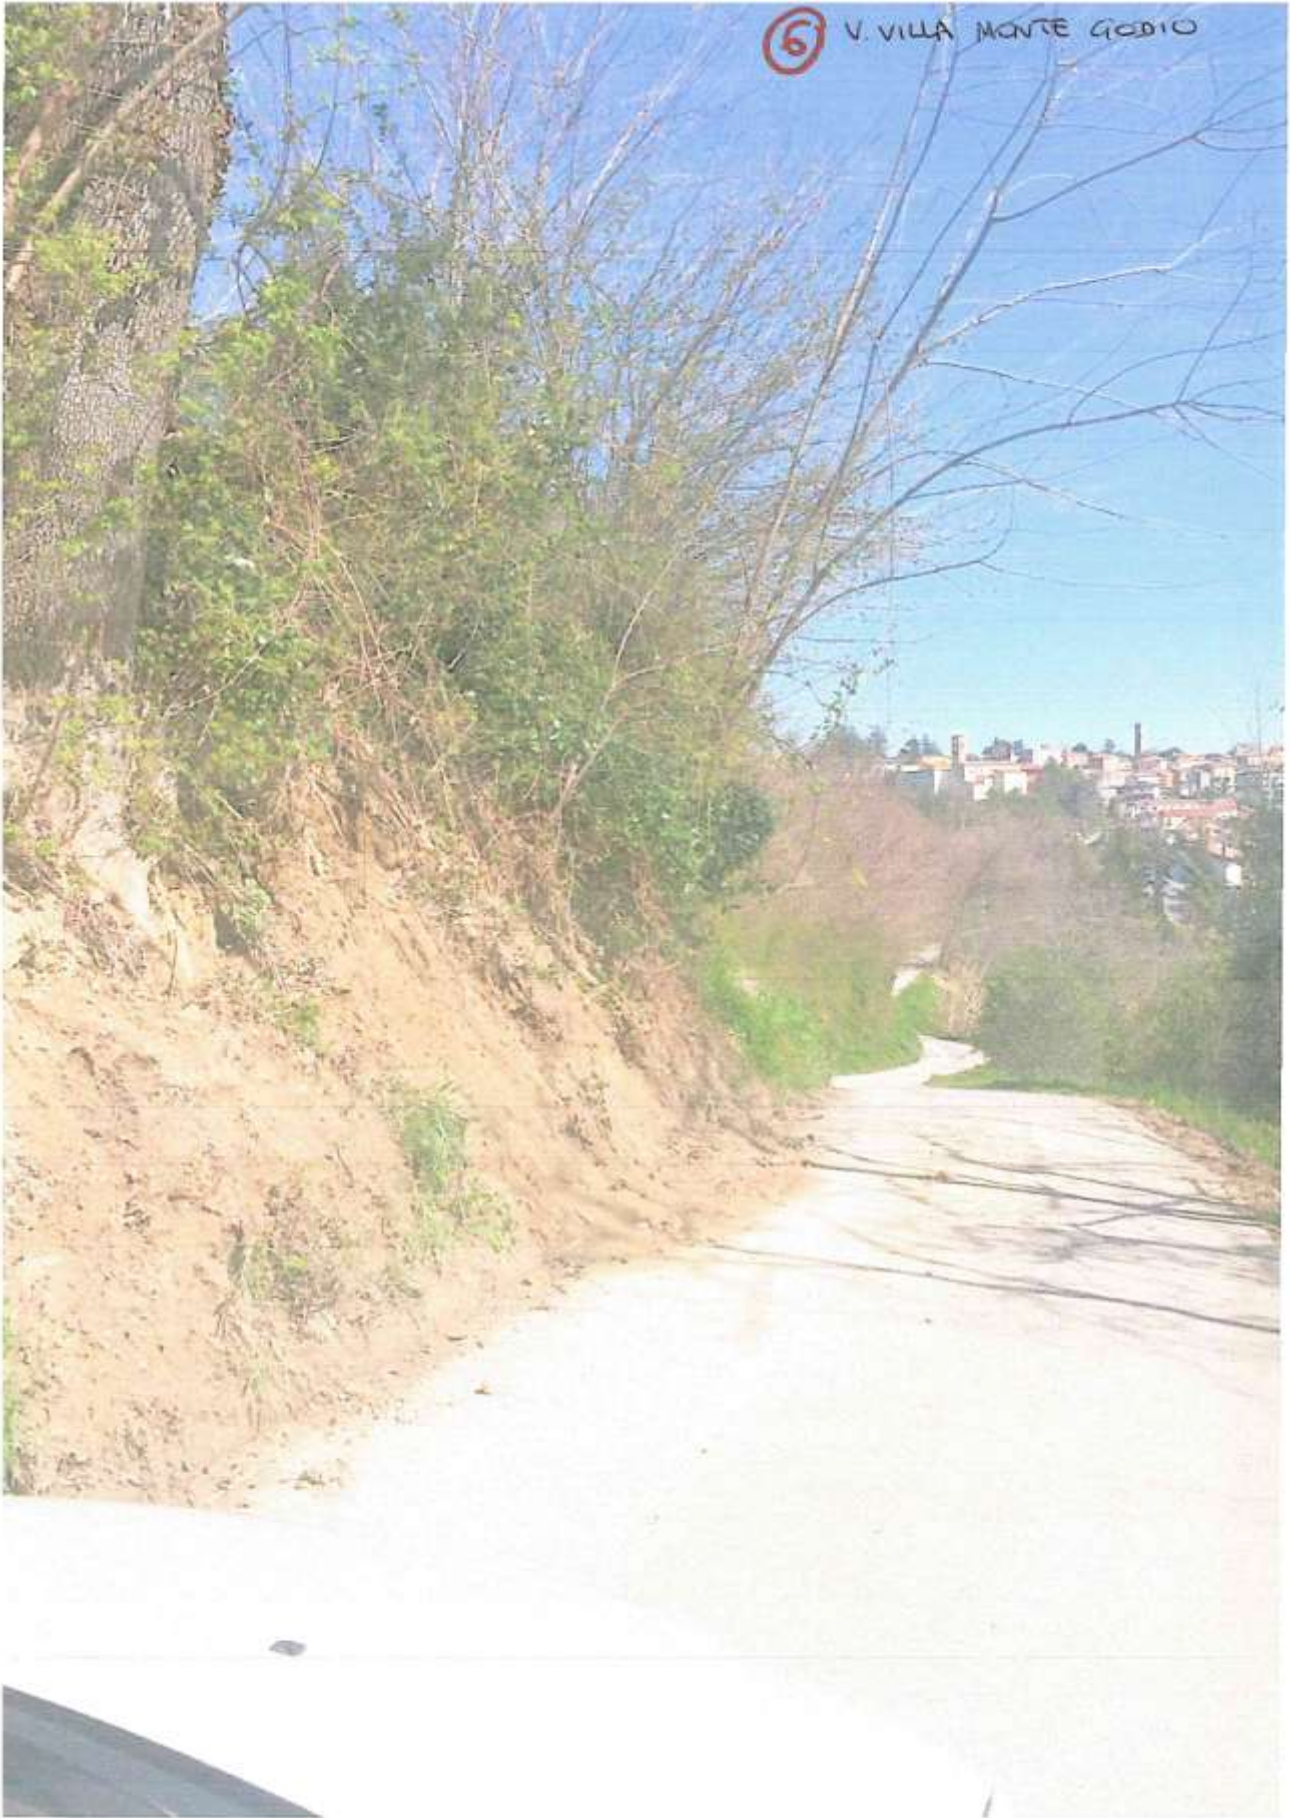
⑥ V. VILLA MONTE GIOBIO

Descrizione: la frana interessa la scarpata a monte della strada.

Interventi effettuati: il Comune ha rimosso il terreno dalla strada e ripristinato la percorribilità.

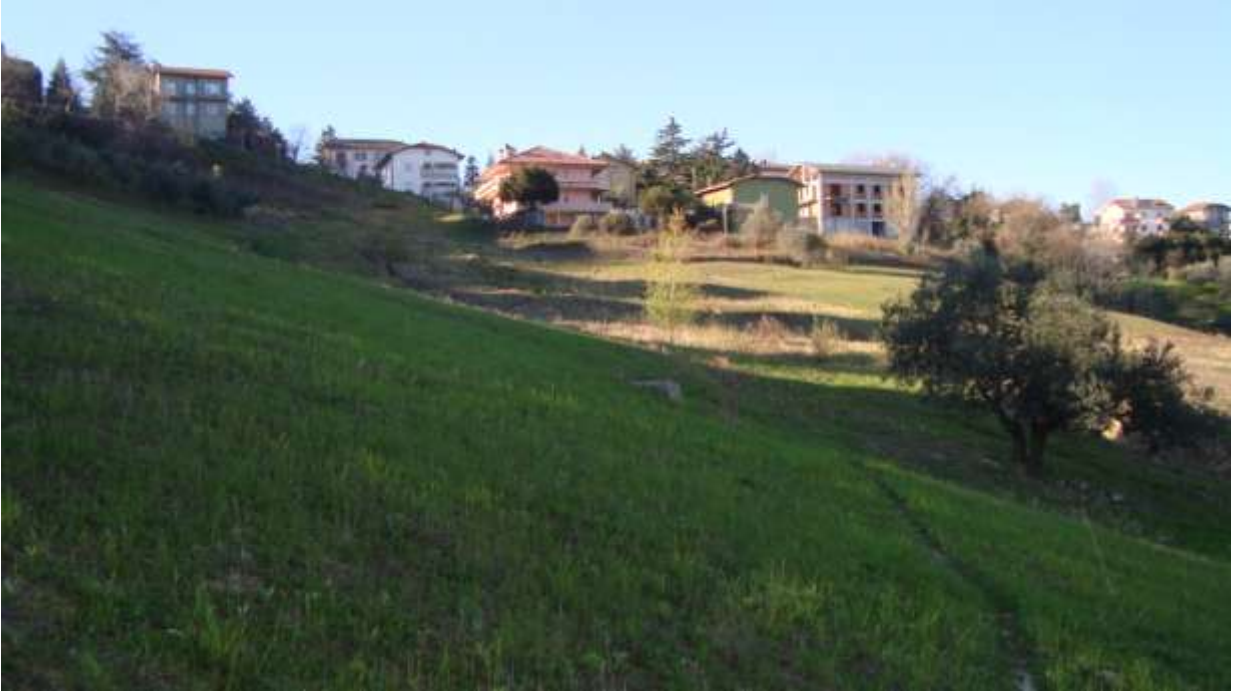
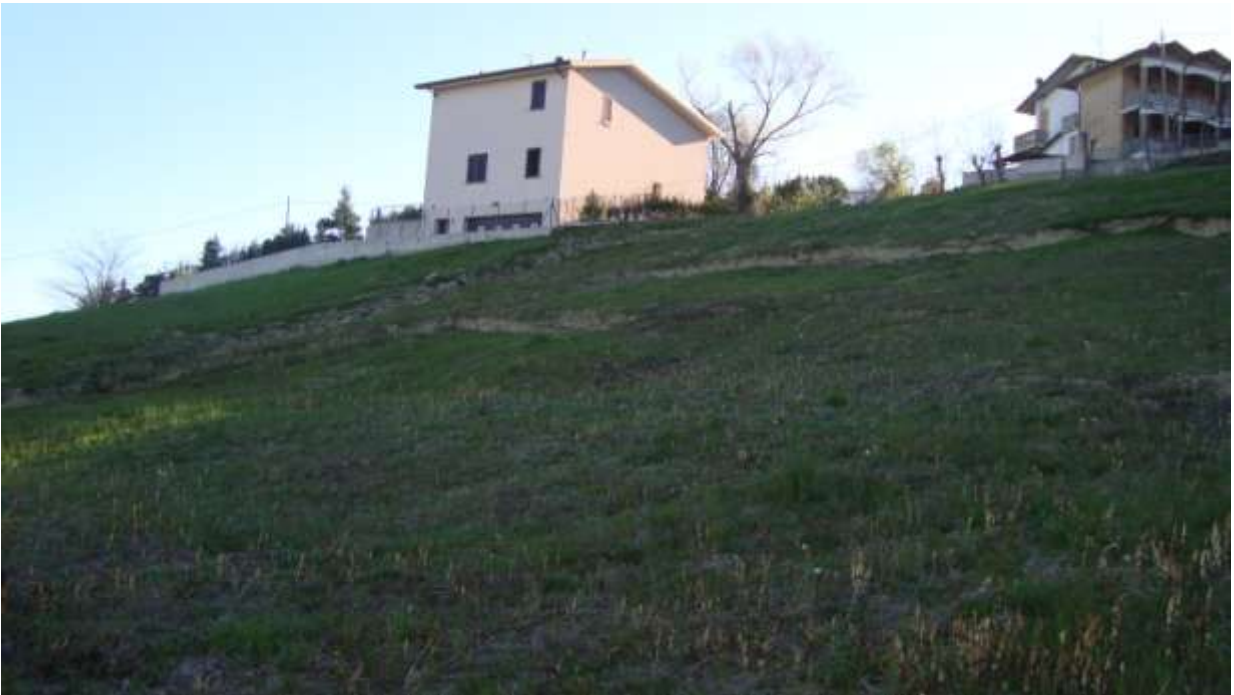
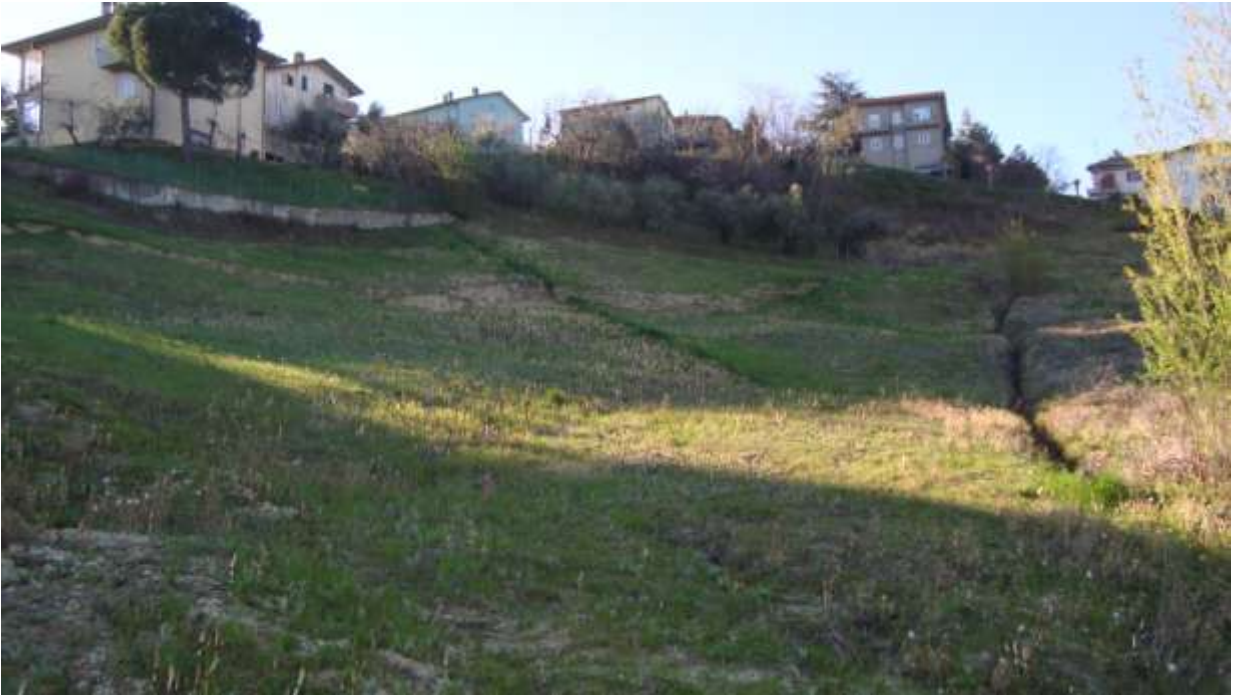
## N. 2 VIA PIANGENGHINO

Movimento franoso in evoluzione ed espansione, interessa il versante a ridosso delle strade comunali Via Piangenghino – Via Timo. Nell'immagine la frana è individuata con campitura a bande orizzontali.

Sono interessate numerose abitazioni, in particolare due fabbricati su Via Timo e tre su Via Piangenghino, oltre alle due strade comunali Piangenghino e Timo; la frana è a circa 8-10 metri dall'abitazione più vicina.

Non sono stati assunti provvedimenti di chiusura/evacuazione.

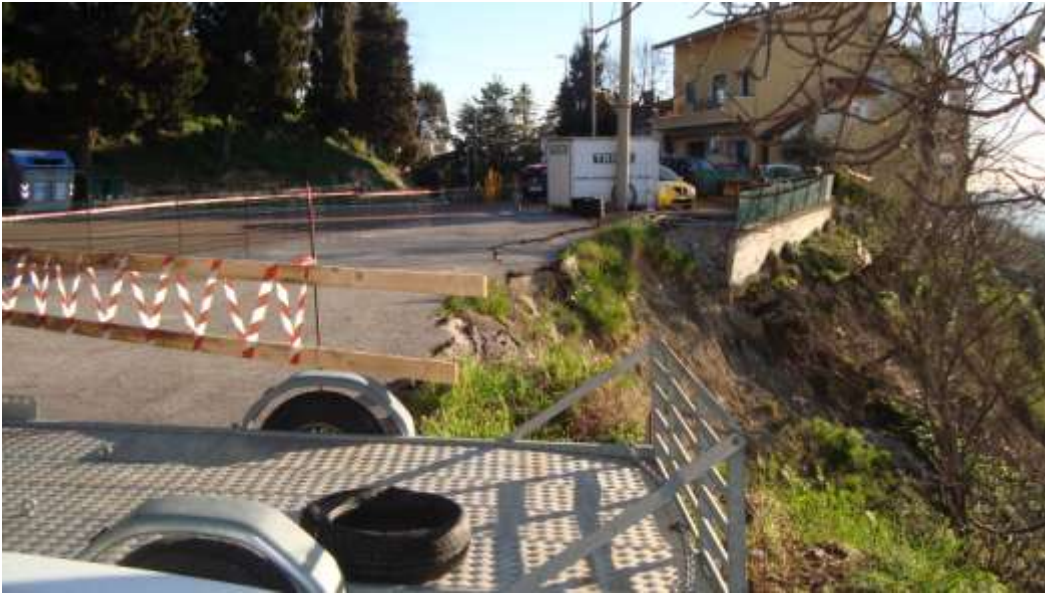
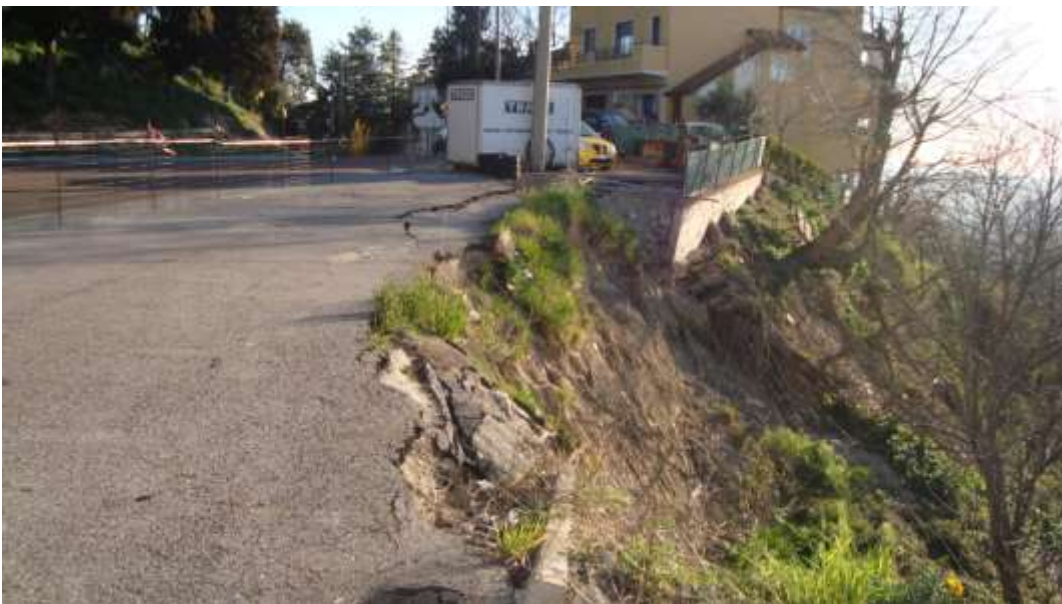
## N. 3 VIA OTTO MAGGIO (SP 44) - VIA VALGERMANA

Movimento franoso in rapida evoluzione, interessa il versante a ridosso della Strada Provinciale n. 44, prossimo al centro storico di Saludecio. Nell'immagine la frana è individuata con campitura puntinata. Lo stesso versante è interessato da un altro movimento, individuato nella scheda n. 1.

N. 1 abitazione con annessa officina meccanica

La SP 44 sede stradale è stata in parte ridotta, con delimitazione a margine della strada in corrispondenza della scarpata.

Al momento non sono state emanate ordinanze di chiusura/evacuazione.

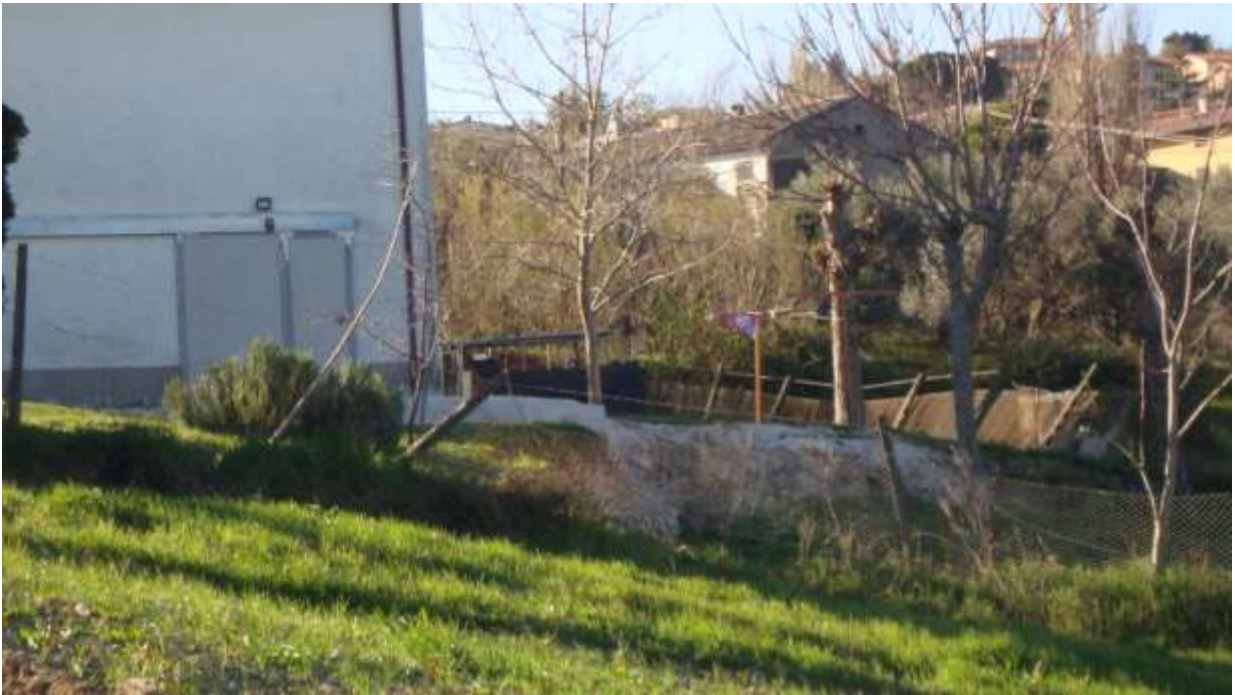
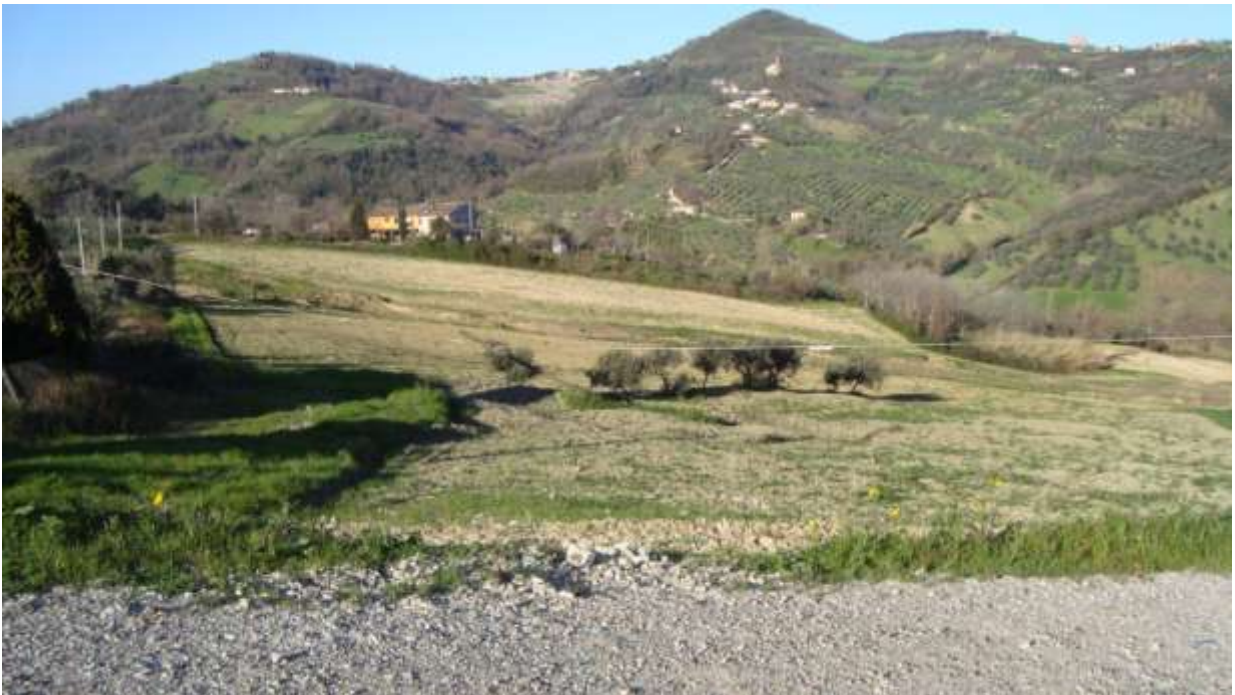
## N. 4 VIA MONTE DEL PRETE BASSO (lato Montefiore Conca)

Movimento franoso in costante evoluzione, interessa una vasta area del versante in prossimità del SP 17 – Via Monte del Prete Basso sul lato Montefiore Conca. Nell’immagine la frana è individuata con campitura puntinata.

Il movimento interessa diverse abitazioni, sia su Via Monte del Prete Basso sia su Via Fornace. Particolarmente esposta un’abitazione di Via Monte del Prete Basso, dove il cedimento è a ridosso fabbricato (circa 1 metro dal muro perimetrale).

Al momento non sono state emanate ordinanze di chiusura/evacuazione.
