# DOSSIER

# FRANE IN VALCONCA

DOVUTE AI RECENTI EVENTI ATMOSFERICI  
FEBBRAIO/MARZO/APRILE 2015

*Morciano di Romagna, aprile 2015*

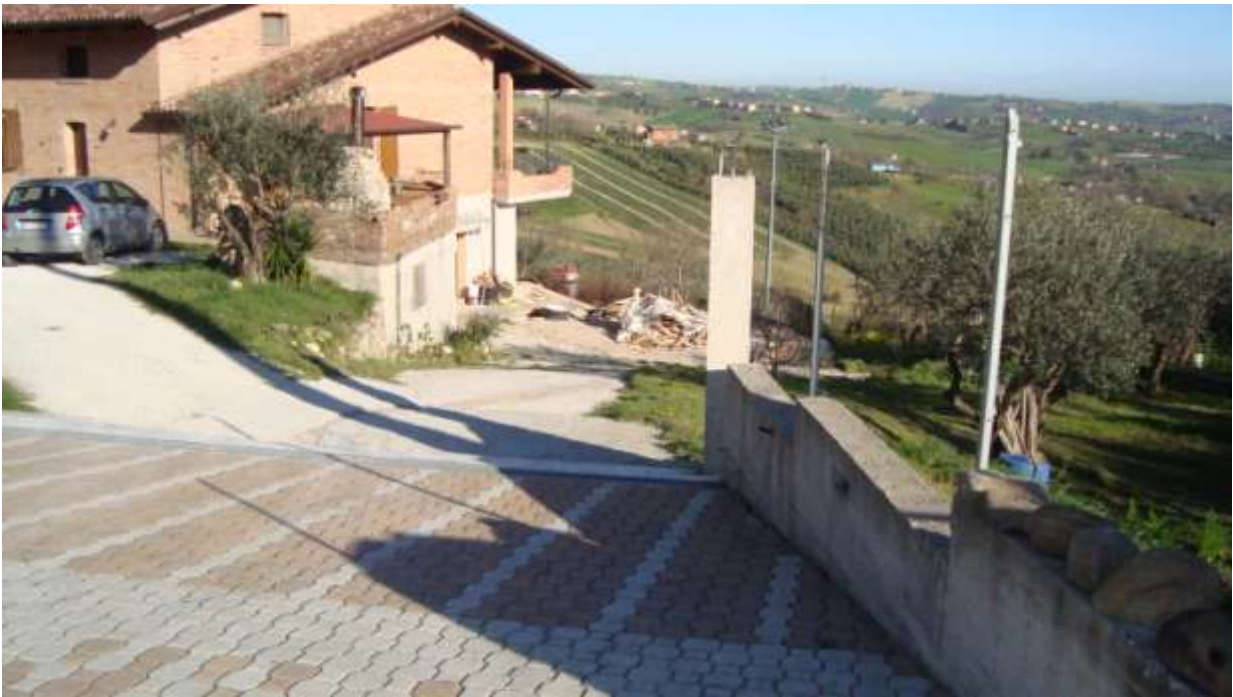
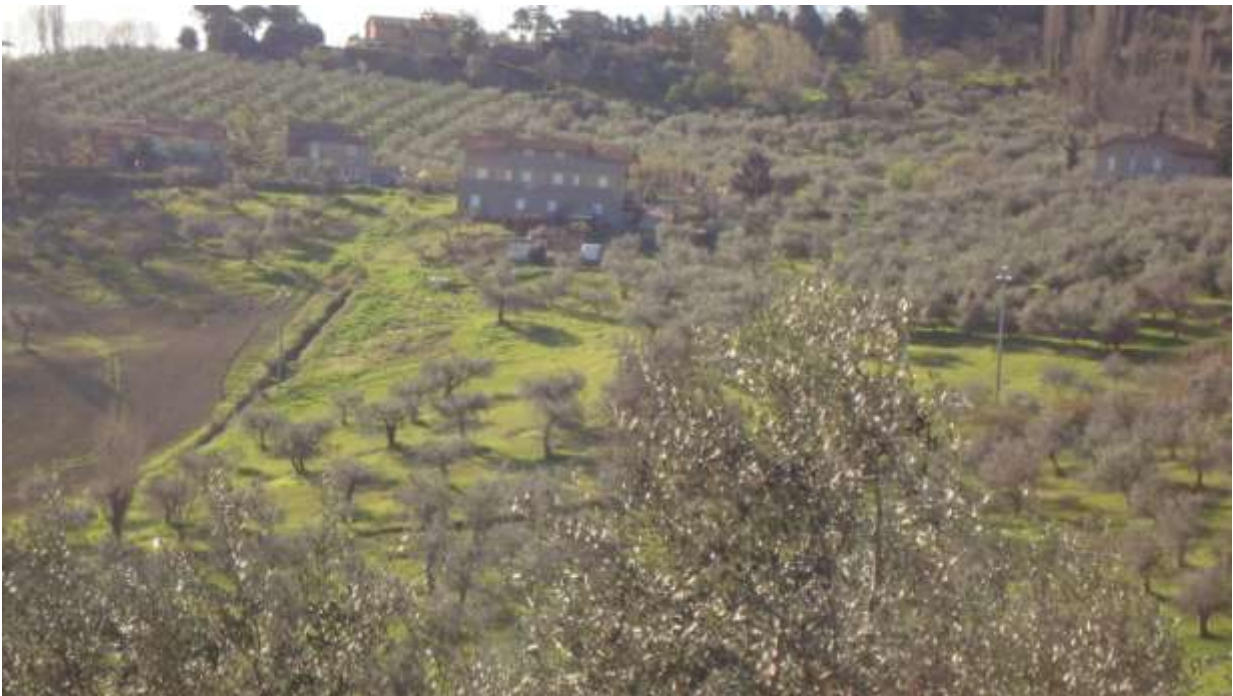
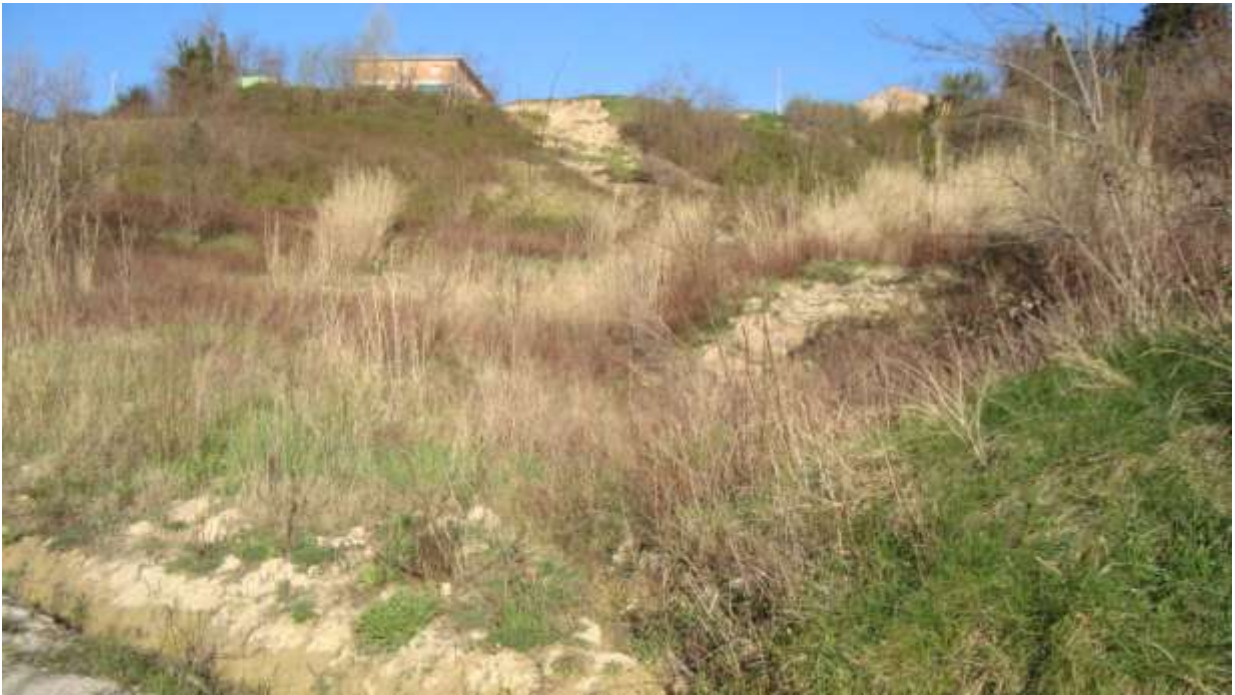
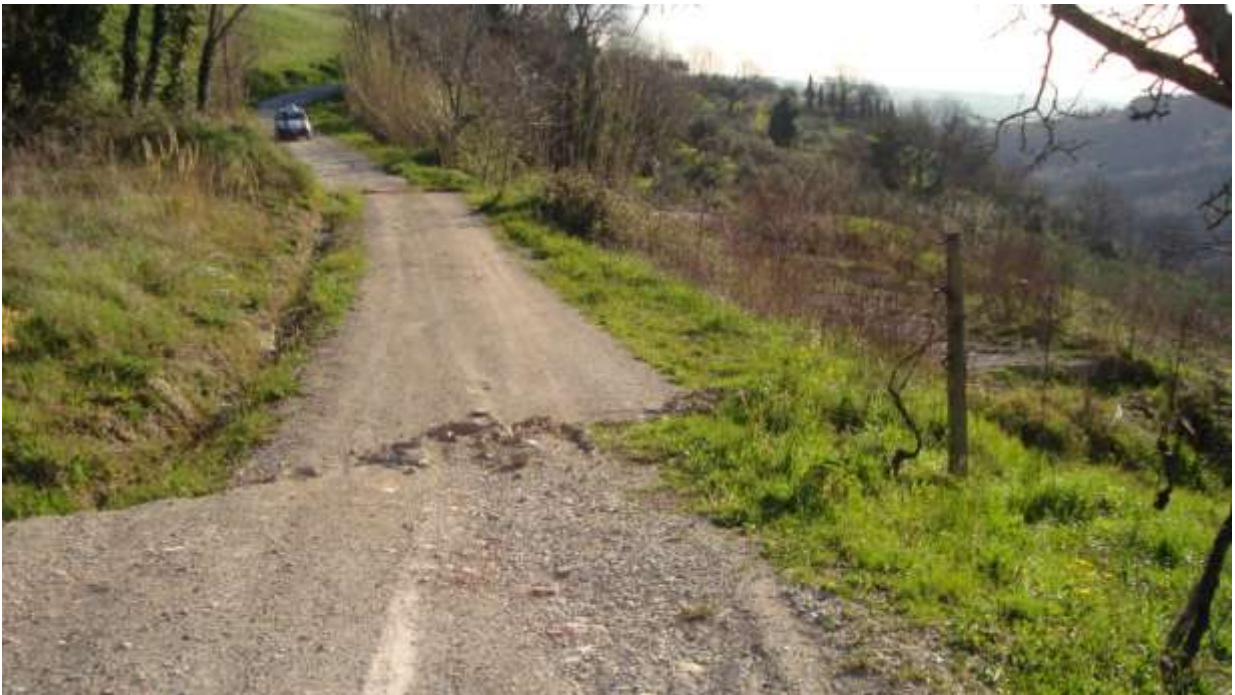
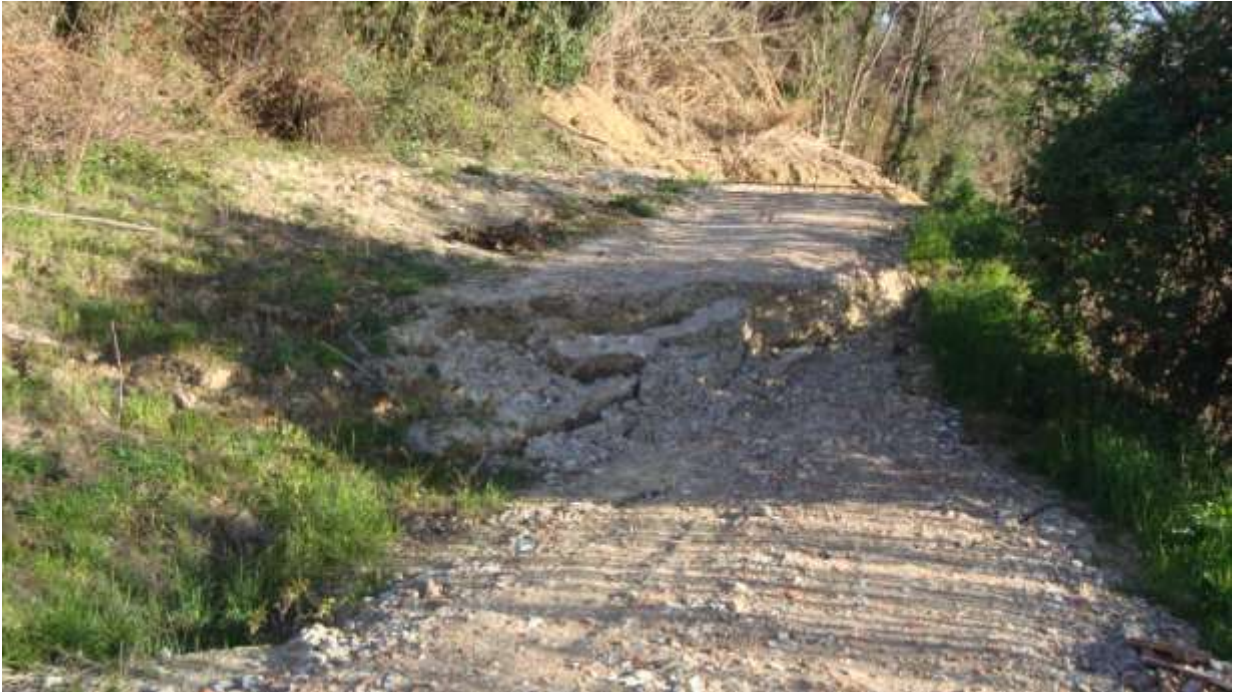
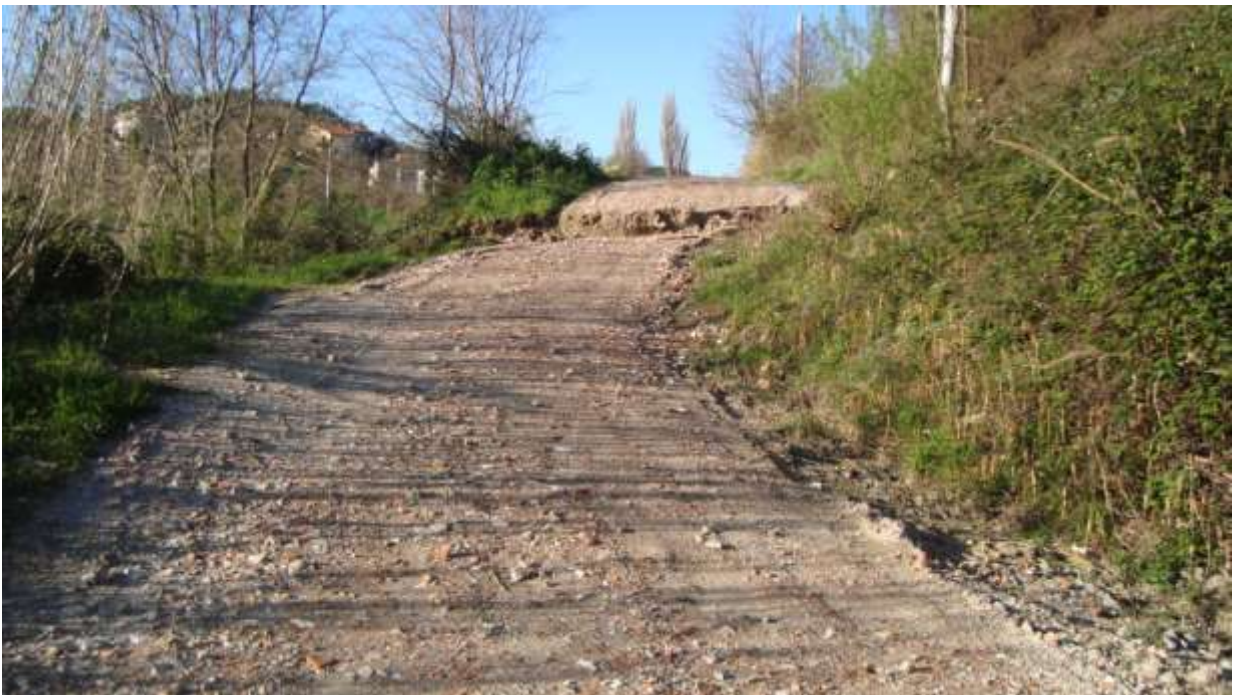
## N. 5 VIA PESCHIERE

Il versante è interessato da un vasto movimento in evoluzione ed espansione, in prossimità della strada comunale Peschiere. Nell'immagine la frana è individuata con campitura puntinata.

Sono coinvolte diverse abitazioni su Via Peschiere; uno dei fabbricati è direttamente interessato dal cedimento del terreno.

Al momento non sono state emanate ordinanze di chiusura/evacuazione.

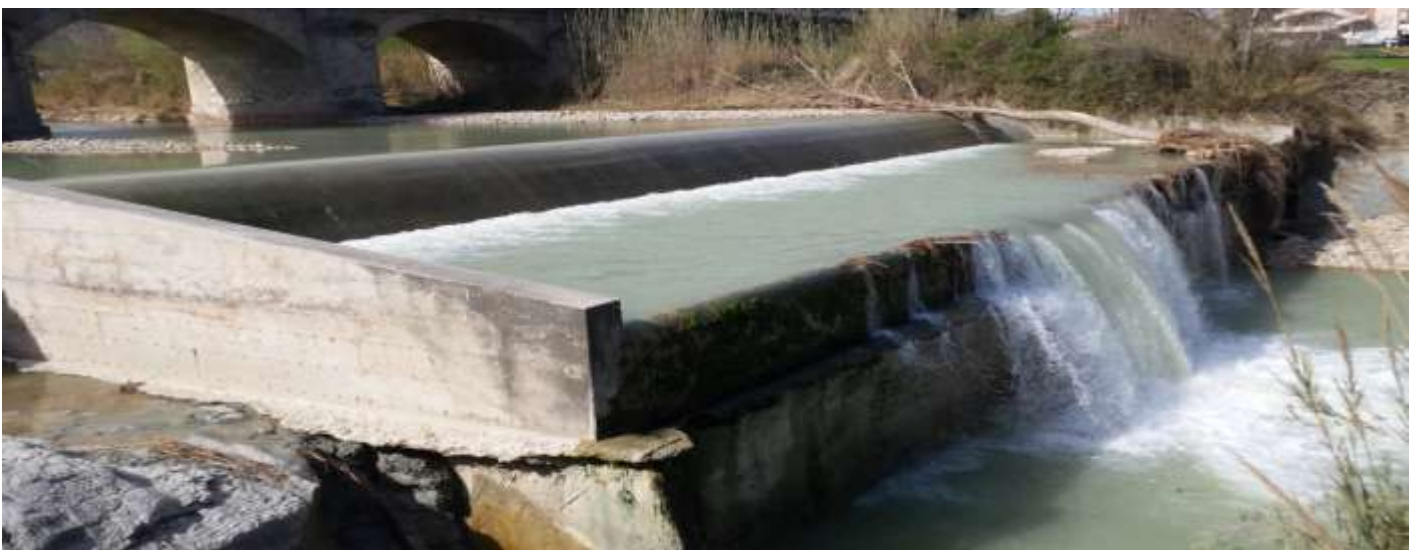
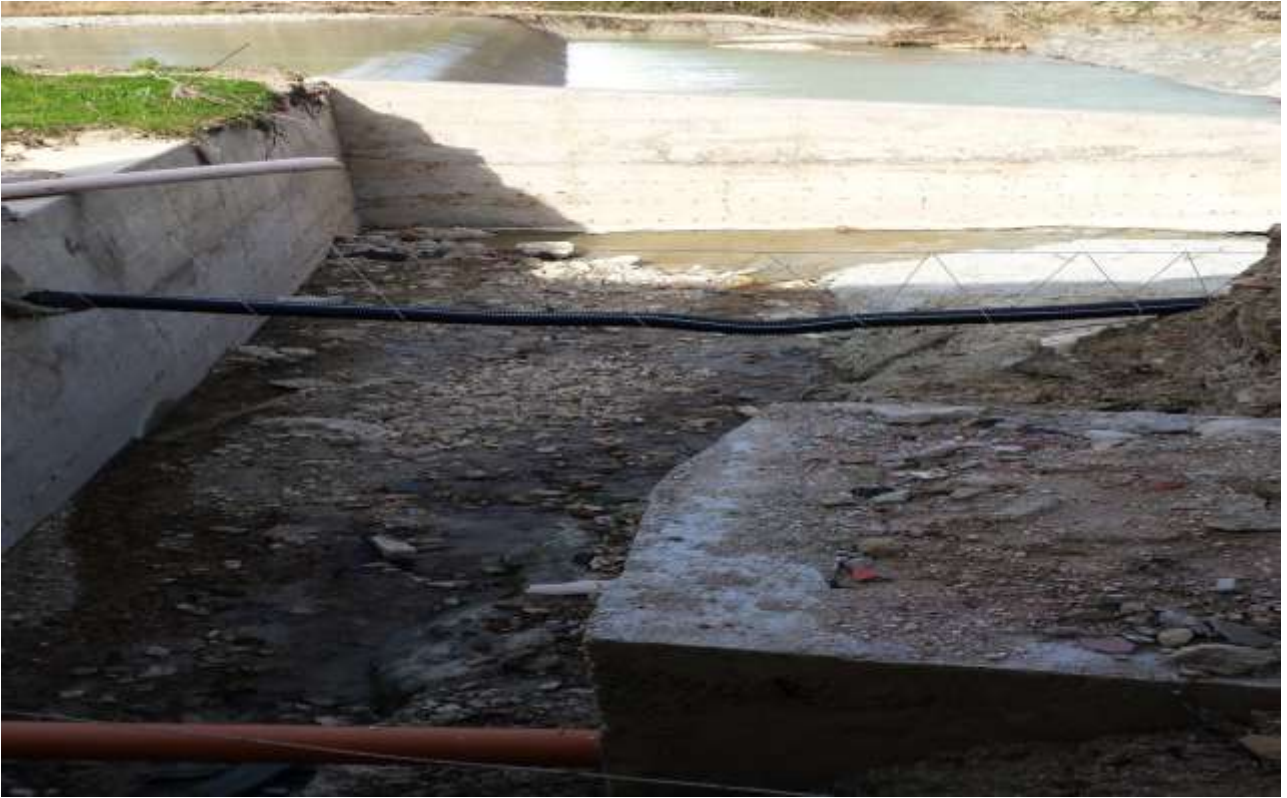
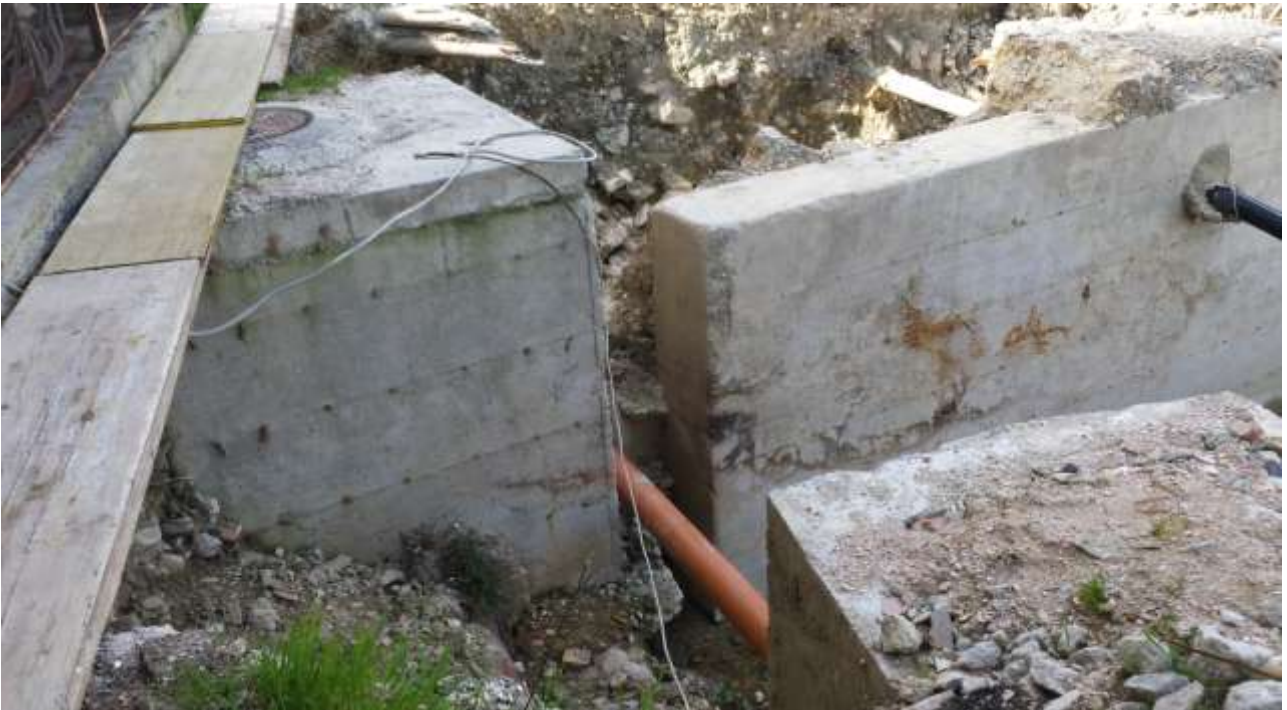
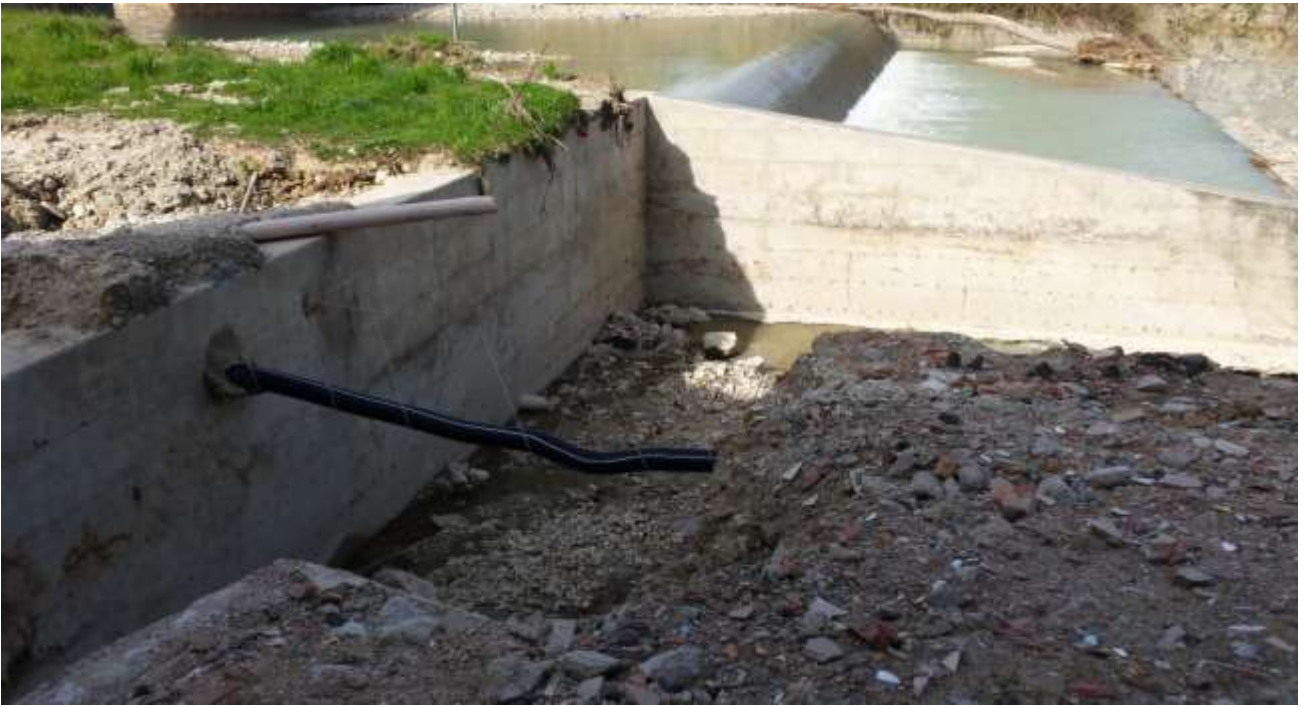
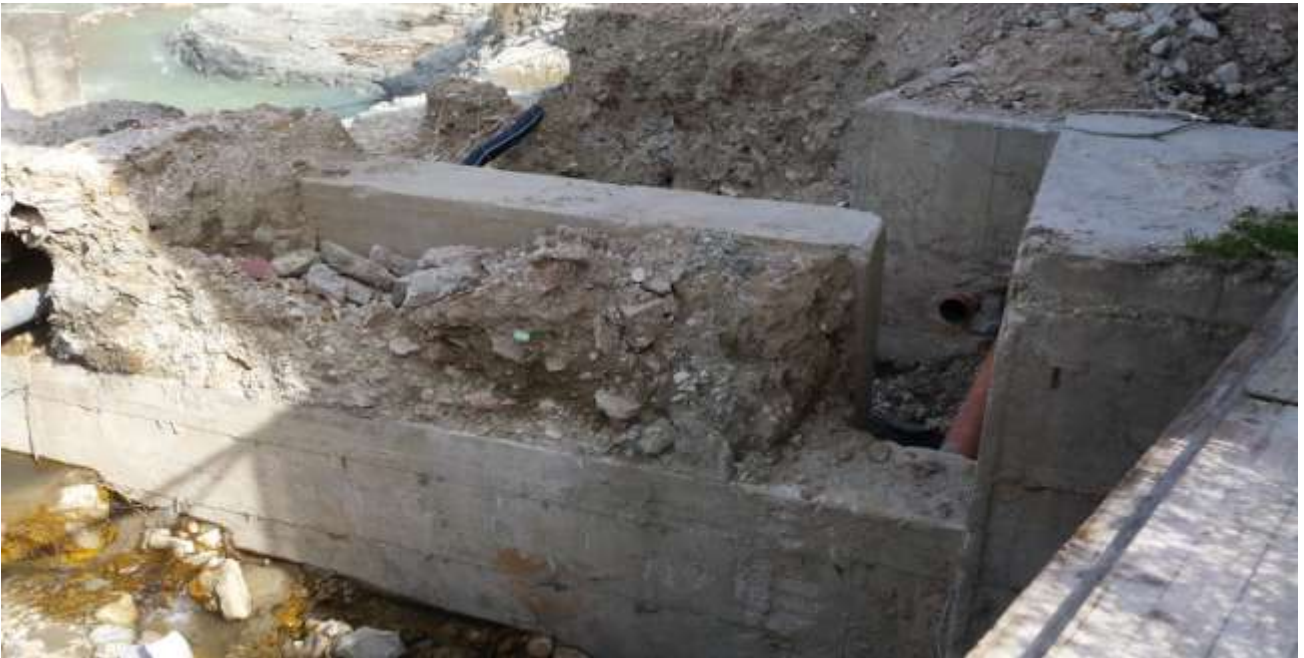
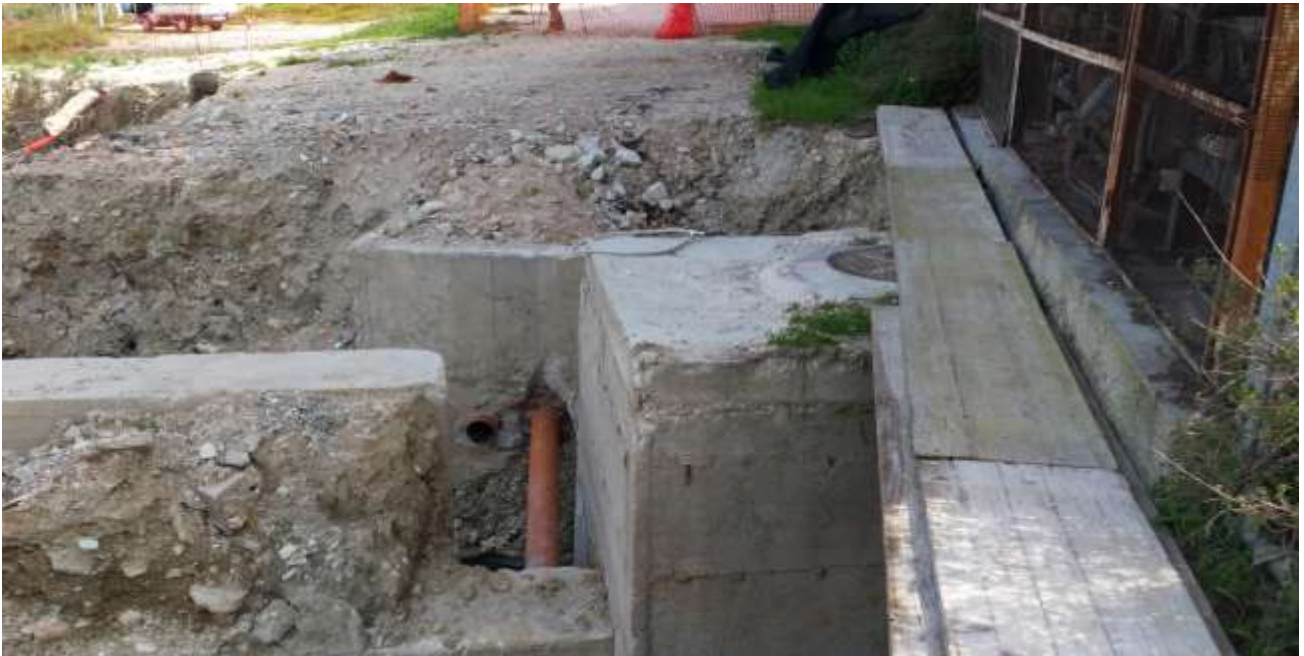
Al momento è interessato un fabbricato dismesso e la strada di lungo fiume che porta alle pile del ponte posto sulla SP17.

Sono altresì interessate diverse opere di urbanizzazione (*cavo enel, collegamenti alla centralina di rilevazione del livello del fiume, pozzetti fognari ecc...*), come si può vedere dalla **documentazione fotografica scattata in data 02/04/2015.**

Non vi sono località isolate ma, se l'erosione procede a ritroso, potrebbe interessare le pile del ponte sulla SP 17 che tra l'altro, attualmente, sono irraggiungibili anche per eventuali semplici manutenzioni.
